## BV BUC-36 Rangsdorf (Ehem. Bückerverke) Hier: Zusammenstellung relevanter Daten Einfliegerhalle

### 1. Baubestand: Einfliegerhalle (Gebäude 112)

**Bückerwerke Rangsdorf**  
 Gebäudeschadstoffuntersuchung

**Detailplan Einfliegerhalle**  
 Probenahmeplan

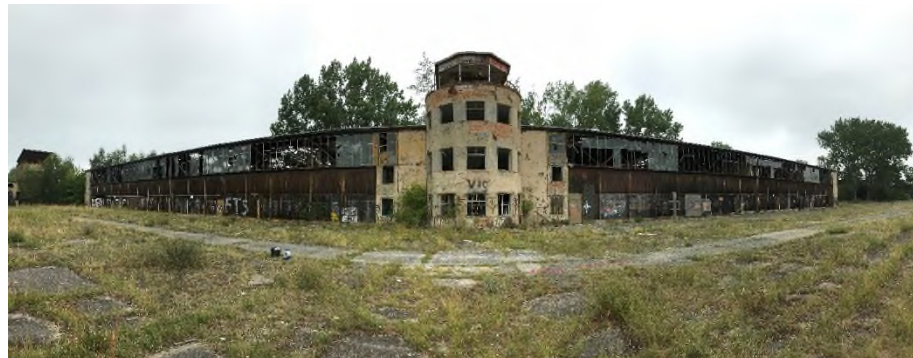
Foto

Rückseite: unterer Teil Mauerwerk (Ziegel), verputzt, oberer Teil Drahtglas  
Dach Hallenteil: sehr desolat, nicht begehbar, z.T. eingebrochen, Holzdächer mit Dachpappe, Stahlkonstruktion mit Korrosionsschutzanstrich (verwittert)

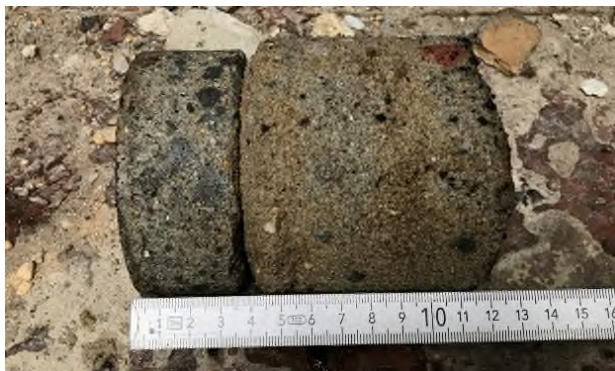
Abbildung 1 Bohrkern BK1

2,50 cm Beton  
9,00 cm Beton

| Probe | Baustoff | Fundstelle | LAGA-Zuordnung | Einstufungsrelevanter Parameter |
|---|---|---|---|---|
| BK 1 | Beton | Geb. 112 | Z1.1 | KW-Index, Chrom ges. (Eluat) |

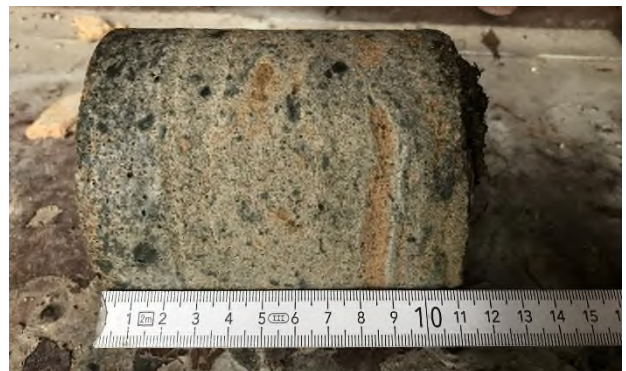
Abbildung 2 Bohrkern BK2

4,00 cm Beton  
8,00 cm Beton

| Probe | Baustoff | Fundstelle | LAGA-Zuordnung | Einstufungsrelevanter Parameter |
|---|---|---|---|---|
| BK 2 | Beton | Geb. 112 | Z2 | PAK |

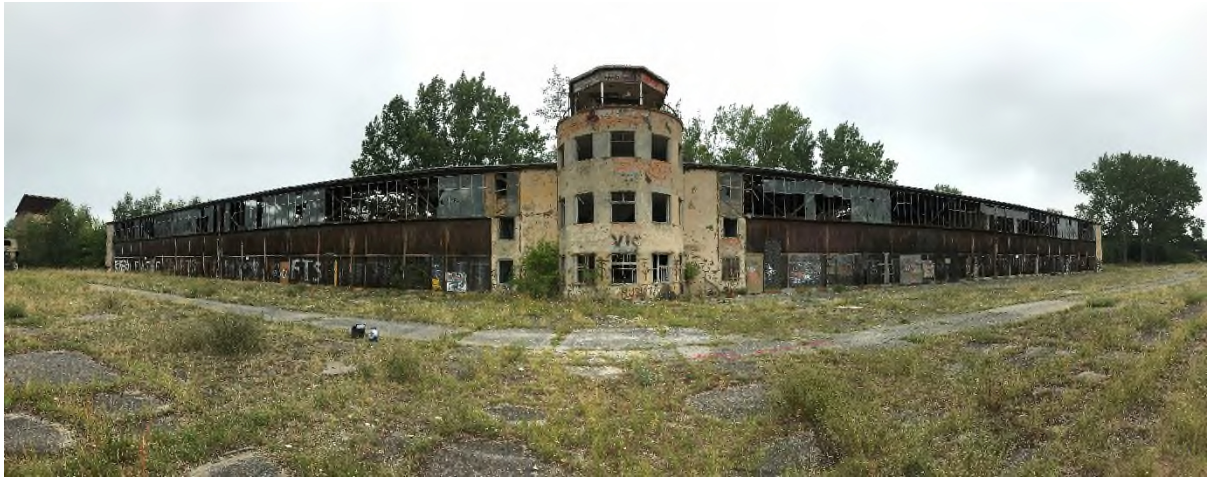
**Abb. 1:** Infliegerhalle, Frontansicht

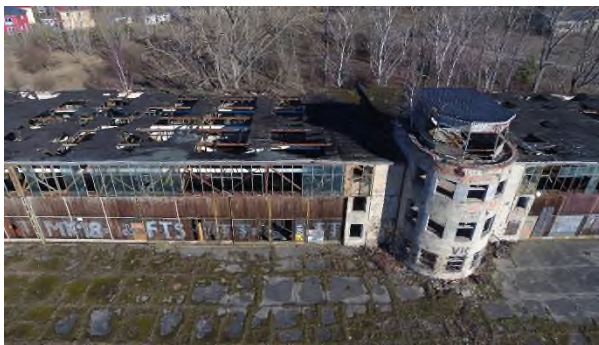
Diese Befunde können orientierend auf die anderen denkmalgeschützten Gebäude übertragen werden. Die Holzbaustoffe der Dächer sind jedoch stark baufällig, z.T. morsch und bereits zusammengefallen. Von den früheren Werkhallen der Buckerwerke haben nur die Einfliegerhalle und die Halle II (Sonderbauhalle, Geb. 7B) Holzdächer. Aufgrund von Anhaftungen aus den stark teerhaltigen Dachbelägen muss das beim Umbau anfallende Altholz der Altholzkategorie IV und damit dem Abfallschlüssel 170204\* zugeordnet werden (gefährlicher Abfall).

**Abb. 2:** Dach, einsturzgefährdet, Dachpappe

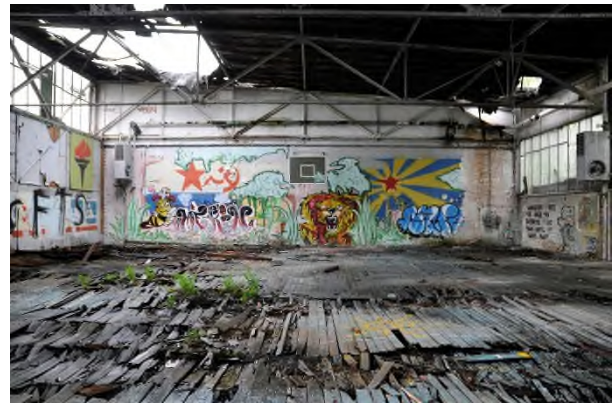
**Abb. 3:** Gebäudeteil A, ehem. Sporthalle

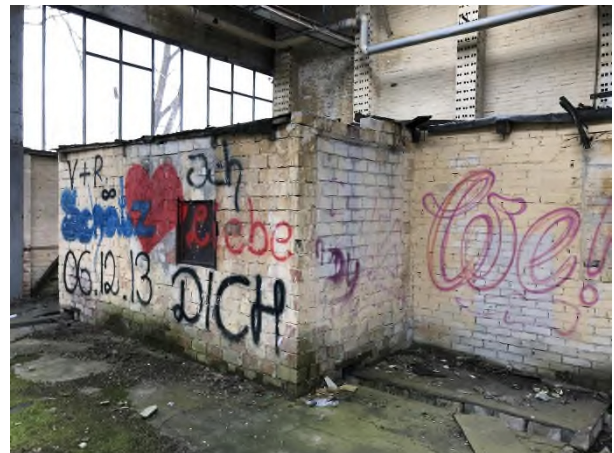
**Abb. 5:** Gebäudeteil B, Einbauten mit Dachpappe

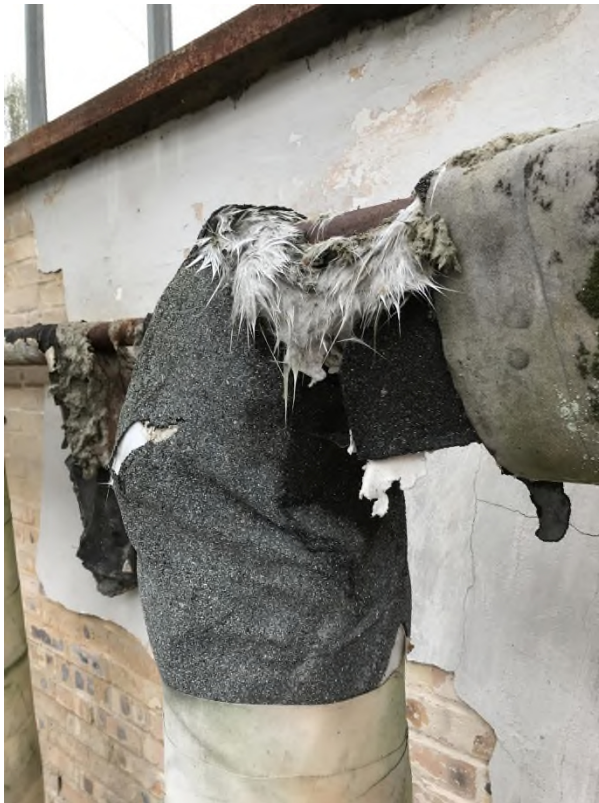
In unterirdischen Leitungskanälen auf dem Grundstück, z.B. zwischen Einfliegerhalle und Heizhaus (Geb. 114), befinden sich mit Mineralwolle (Steinwolle, Glaswolle) gedämmte Rohrleitungen. Es wird nach Alter und visueller Prüfung davon ausgegangen, dass im Objekt vorhandene Mineralwollen grundsätzlich als „Mineralwolle alten Typs“ angesehen werden müssen.

**Abb. 6:** Teil B, Innenansicht, Rohrummantelung

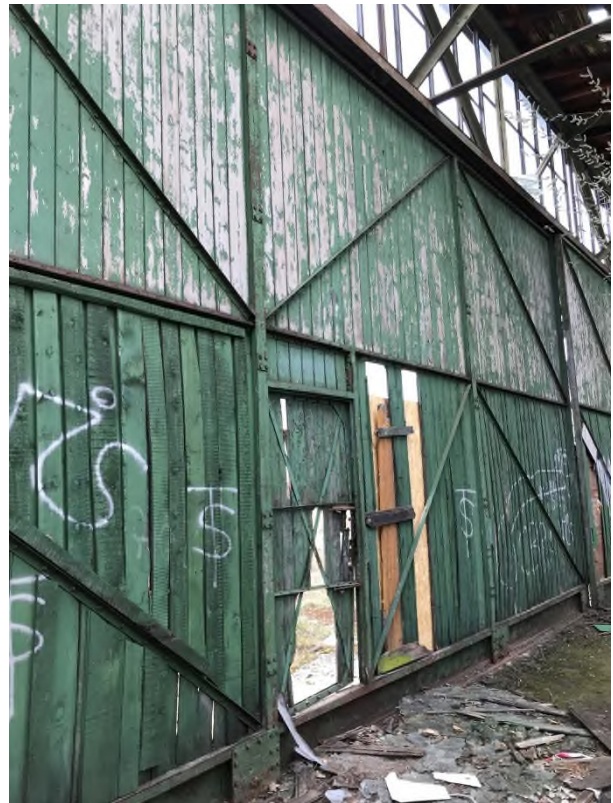
| Probe | Fundstelle | As | Pb | Cd | Cr | Cu | Ni | Hg | Zn |
|---|---|---|---|---|---|---|---|---|---|
| P 8 | Geb. 112, Innenseite Holztür | 40,1 | 15.000 | 28,1 | 2.900 | 320 | 87 | 0,24 | 88.000 |

Die Wandfarben der Holztore (Innenseite) im Geb. 112 (P3 und P8) sind ebenfalls stark schwermetallhaltig. Am Mauerwerk im Geb. 112 wurden die Wandfarben (weißgraue Farbe) dagegen als nicht schwermetallhaltig angetroffen (MP 4).

**Abb. 7:** Teil C, Holztür Innenansicht (P8), schwermetalhaltig

Beim Umgang mit bleihaltigen Gefahrenstoffen sind die Regeln gemäß TRGS 505 /4/ einzuhalten. Gemäß TRGS 505 sind eine Gefährdungsbeurteilung nach § 7 GefStoffV und weitere Schutzmaßnahmen (u.a. Atemschutzmaßnahmen) erforderlich. Die Arbeiten sind im Schwarzbereich durchzuführen.

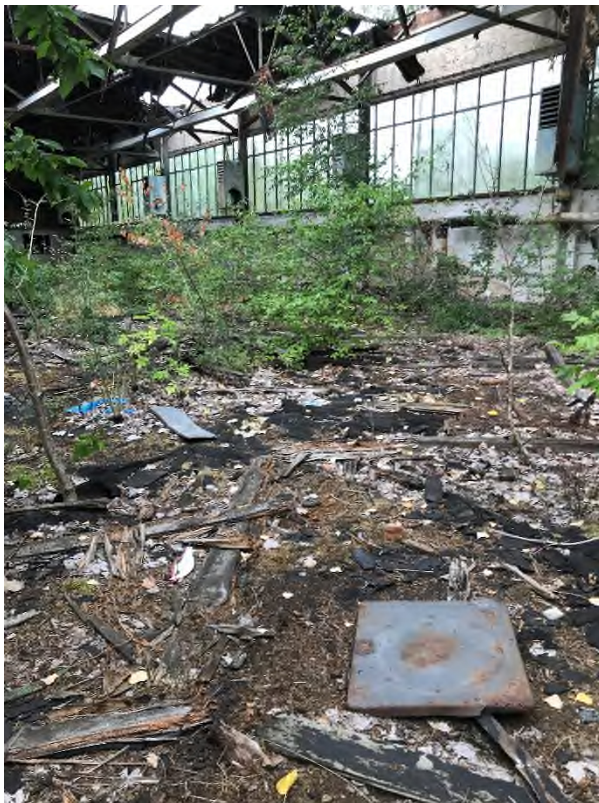
| Probe-Nr. | Art der Probe | Fundstelle | PAK-Gehalt in mg/kg | Benzo(a)pyren-Gehalt in mg/kg |
|---|---|---|---|---|
| P 6a | Dachpappe | Geb. 112 | 37.836,00 | 3.442,00 |

**Abb. 8:** Teil C, Innenansicht, Dachpappe (P6) heruntergefallen, stark PAK-haltig

Als teerhaltig einzustufende Abfälle sind bei Überschreitung der Summe PAK > 100 mg/kg als „gefährlicher Abfall“ unter der AVV 170303\* (Kohlenteer und teerhaltige Produkte) zu entsorgen. Bei Überschreitung der Auslöseschwelle gemäß TRGS 551 [BaP 50 mg/kg] muss beim Rückbau mit besonderen Arbeitsschutzmaßnahmen (Persönliche Schutzausrüstung) gearbeitet werden.

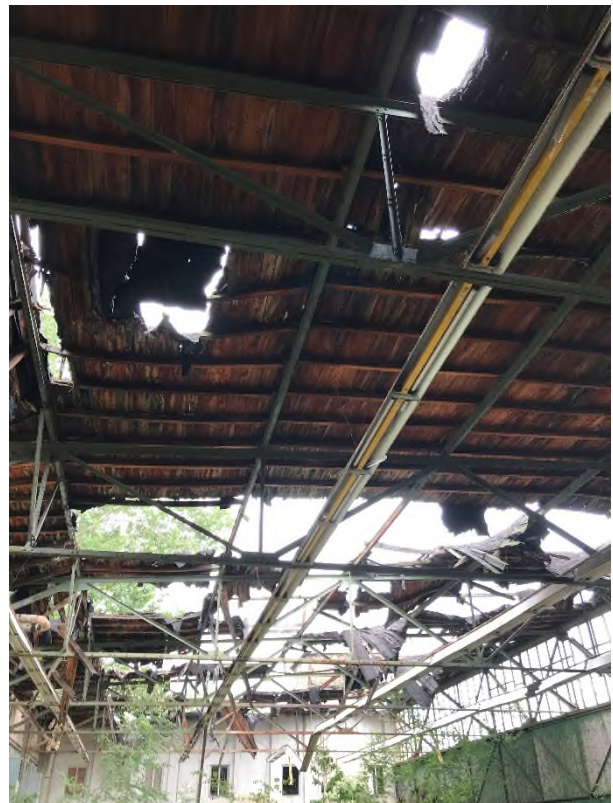
**Abb. 9:** Dachaufbau (Metallkonstruktion, Holz, Dachpappe), hier Teil C
