BUC-36 Rangsdorf (Ehem. Bückerwerke)

DETAILUNTERSUCHUNG BUNKER

Berlin, 06.09.2021

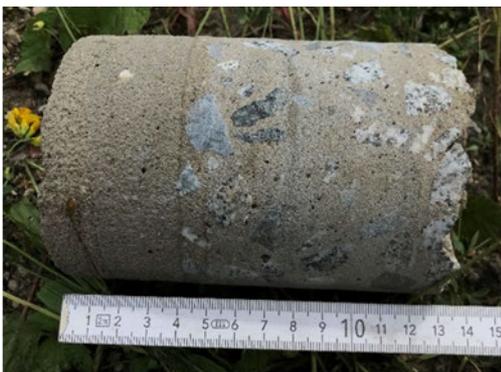
Abbildung 3 Bohrkern KB 1

KB 1 (Fußboden EG)

4,00 cm	Betonestrich
10,00 cm	Beton mit Granitschotter
	Schotter

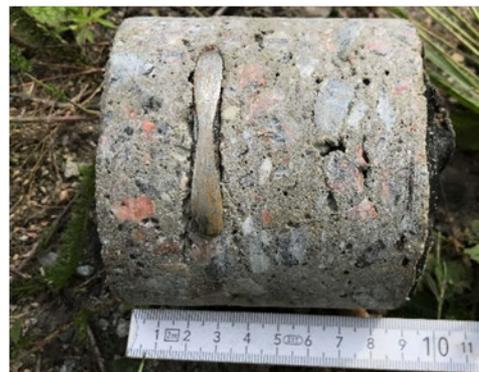
Abbildung 4 Bohrkern KB 2

KB 2 (Außenwand EG)

9,00 cm	Beton
	Bitumenschicht

Bei der festgestellten Isolierschicht handelt es sich nicht um ein PAK-haltiges Material im Sinne der TRGS 551 bzw. AVV. Es ist von einer bituminösen Isolierung auszugehen.

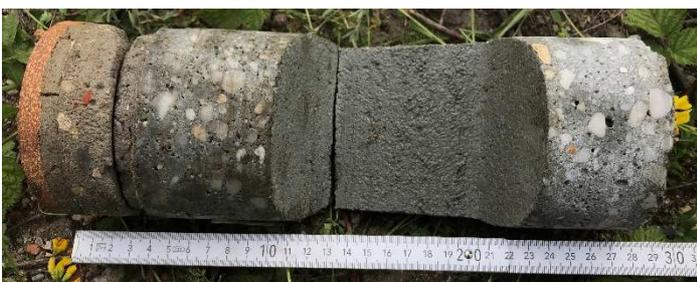
Abbildung 5 Bohrkern KB 3

KB 3 (Decke OG)

1,00 cm	Keramikfliese
1,00 cm	Ausgleichsestrich
3,00 cm	Fliesenbett
23,00 cm	Hohldiele
	Beton

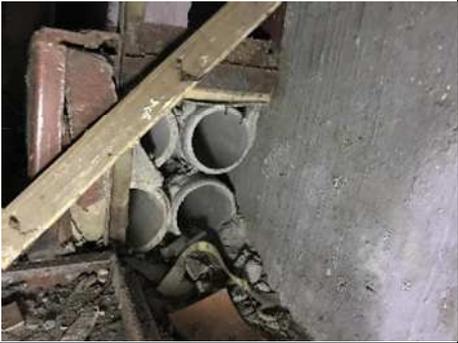
Fundstelle	Art Material	Schadstoff	AVV	Bild
EG, in Treppe zum Innenraum	Kabelleerrohr	Asbest (Asbestzement)	17 06 05*

In geringem Umfang bestehen im Objekt weitere Einzel-Befunde schadstoffhaltiger Bausubstanz, welche nachfolgend tabellarisch aufgeführt sind. Diese Materialien wurden visuell festgestellt und aufgrund zweifelsfreier Merkmale identifiziert. Diese sind vor dem Rückbau aus dem Gebäude zu entfernen, zu deklarieren und ordnungsgemäß zu entsorgen.

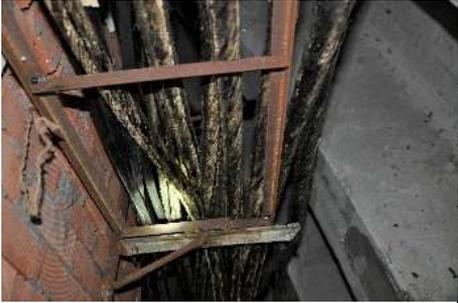
Zwischenraum Außen- / Innenwand, auf Kabel	Ölkabel	Mineralöl	17 04 10*

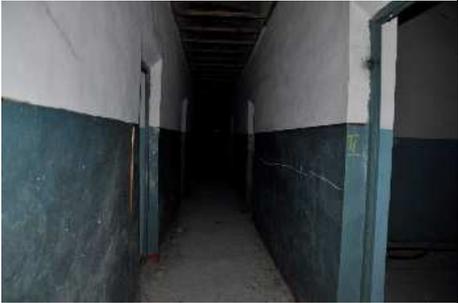
Innenräume	Wandfarben	Schwermetalle	gemäß Analytik Rückbaumaterial zu bestimmen (17 01 06* oder 17 01 07)

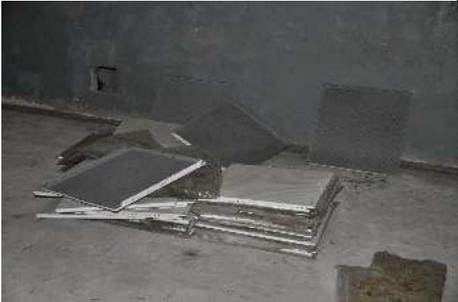
Obergeschoss	Decken-Dämmungen	KMF	17 06 03*

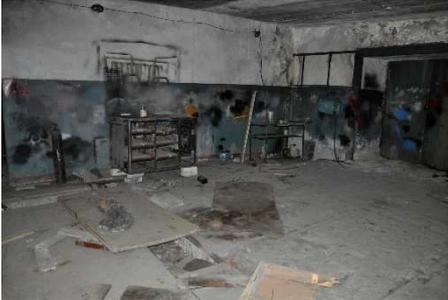
Fundstelle	Art Material	Schadstoff	AVV	Bild
EG, Nebenräume	Nutzungs- bedingte Ver- schmutzunge n (Verrußung, Verölung)	PAK, Schwer- metalle, MKW	17 01 06*

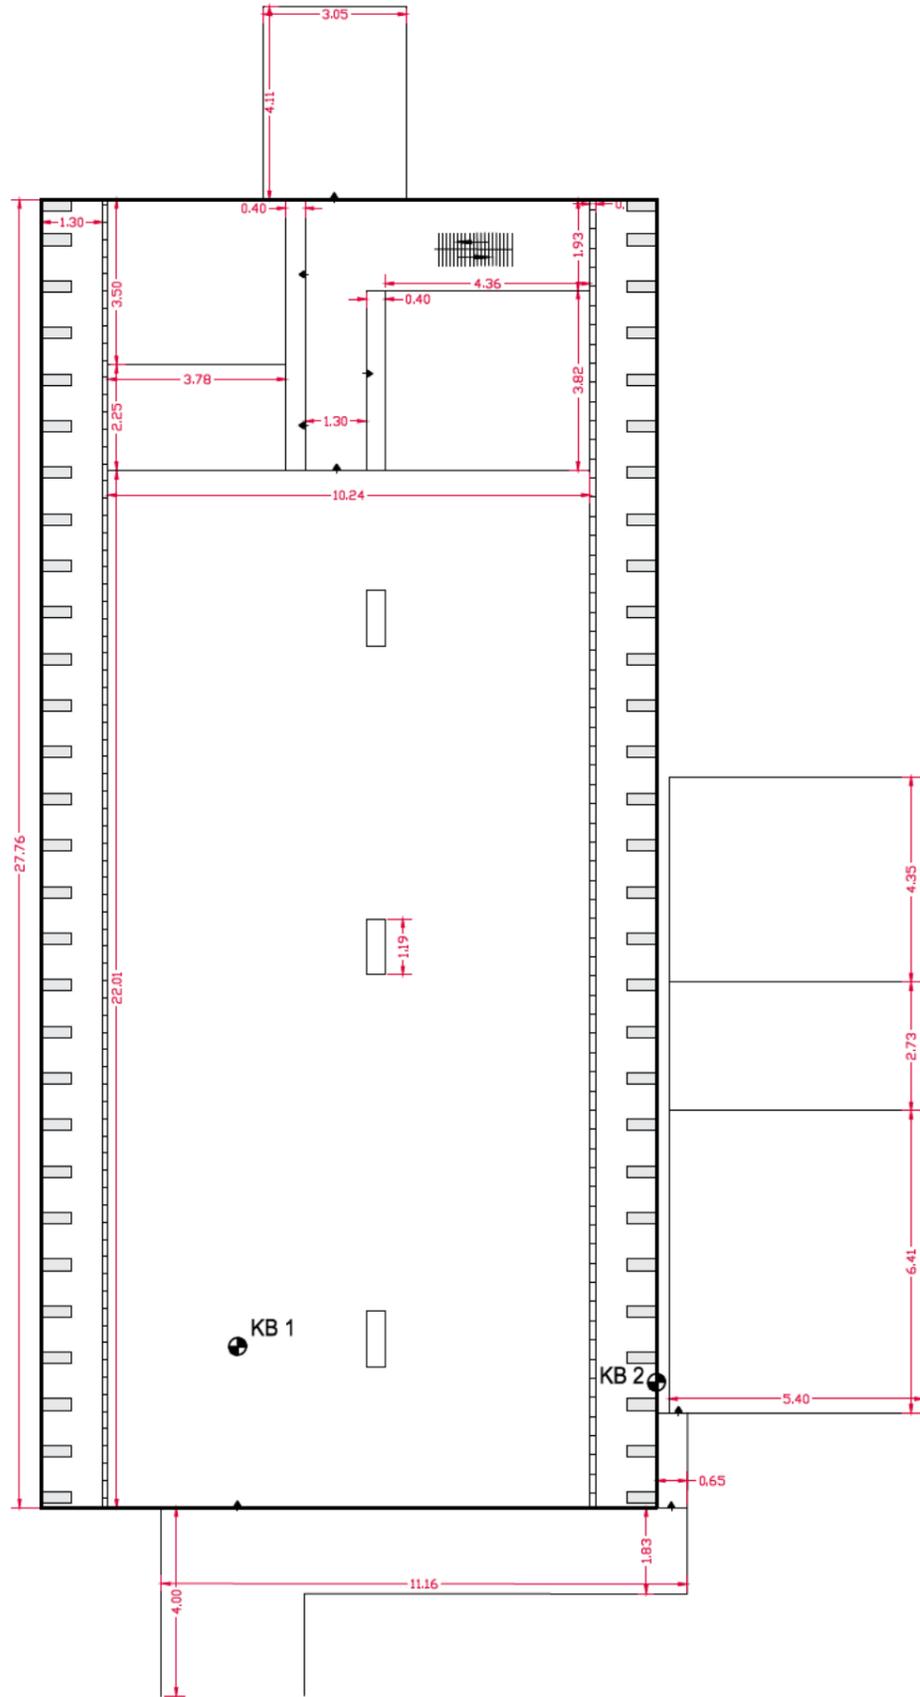
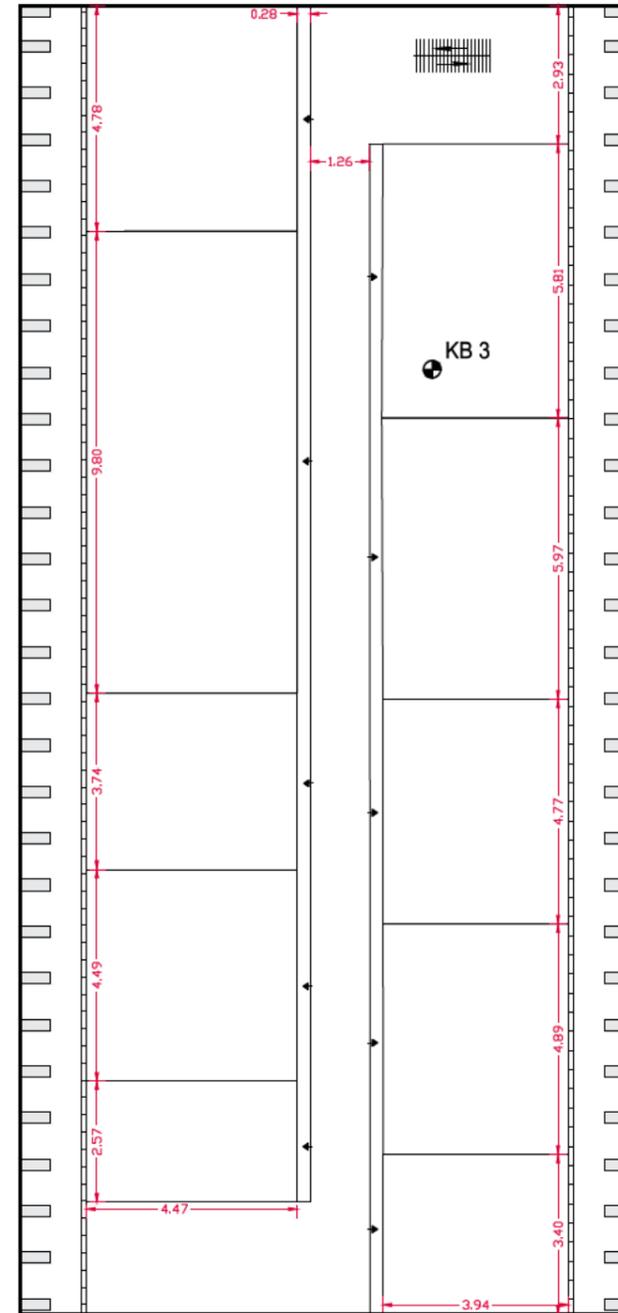
speiermann ingenieure gmbh Storkower Straße 207A D-10369 Berlin Telefon +49 30 446693-0		
BUC-36 (ehem. Buckerwerke Rangsdorf) Detailuntersuchung Bunker				
Titel:		Grundrissplan (Lage Kernbohrungen)		
Maßstab:	1 : 150	SI - Nr.:	UD1912	
		Anlage - Nr.:	1.2	
AG:

**KB 1 Kernbohrung 1 (Fußboden EG)**
4 cm Betonestrich
10 cm Beton mit Granitschotter
Schotter
-

**KB 2 Kernbohrung 2 (Außenwand EG)**
9 cm Beton
Bitumenschicht
(23,1 mg/kg PAK)
-

**KB 3 Kernbohrung 3 (Decke OG)**
1 cm Keramikfliese
1 cm Ausgleichsestrich
3 cm Fliesenbett
23 cm Hohldiele
Beton

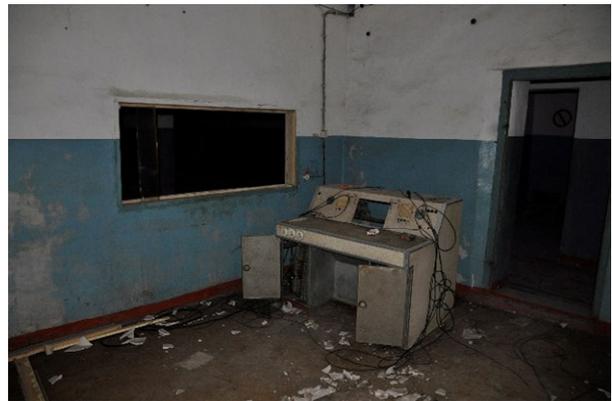
**Abb. 9:** Elektroschrott

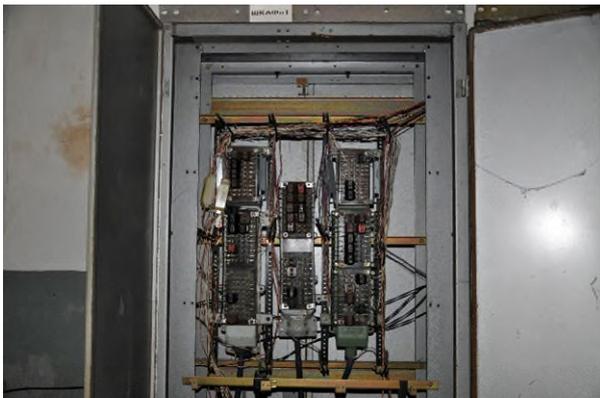
**Abb. 10:** Elektroschrott
