Archiv PM 102/II 3

Sanierungsplan
Ehemalige WGT-Liegenschaft Rangsdorf
(PM 102/II 4)

Auftraggeber: Land Brandenburg – Grundstücksfonds Brandenburg
vertreten durch das
Ministerium für Finanzen
vertreten durch die
Brandenburgische Boden Gesellschaft
für Grundstücksverwaltung und -verwertung mbH
Hauptallee 166/6
15838 Waldstadt (b. Wünsdorf)

erarbeitet durch: **ISAC GmbH**
Ingenieurbüro für Standortentwicklung,
Altlastensanierung und Umweltconsulting
Rosa-Luxemburg-Damm 1

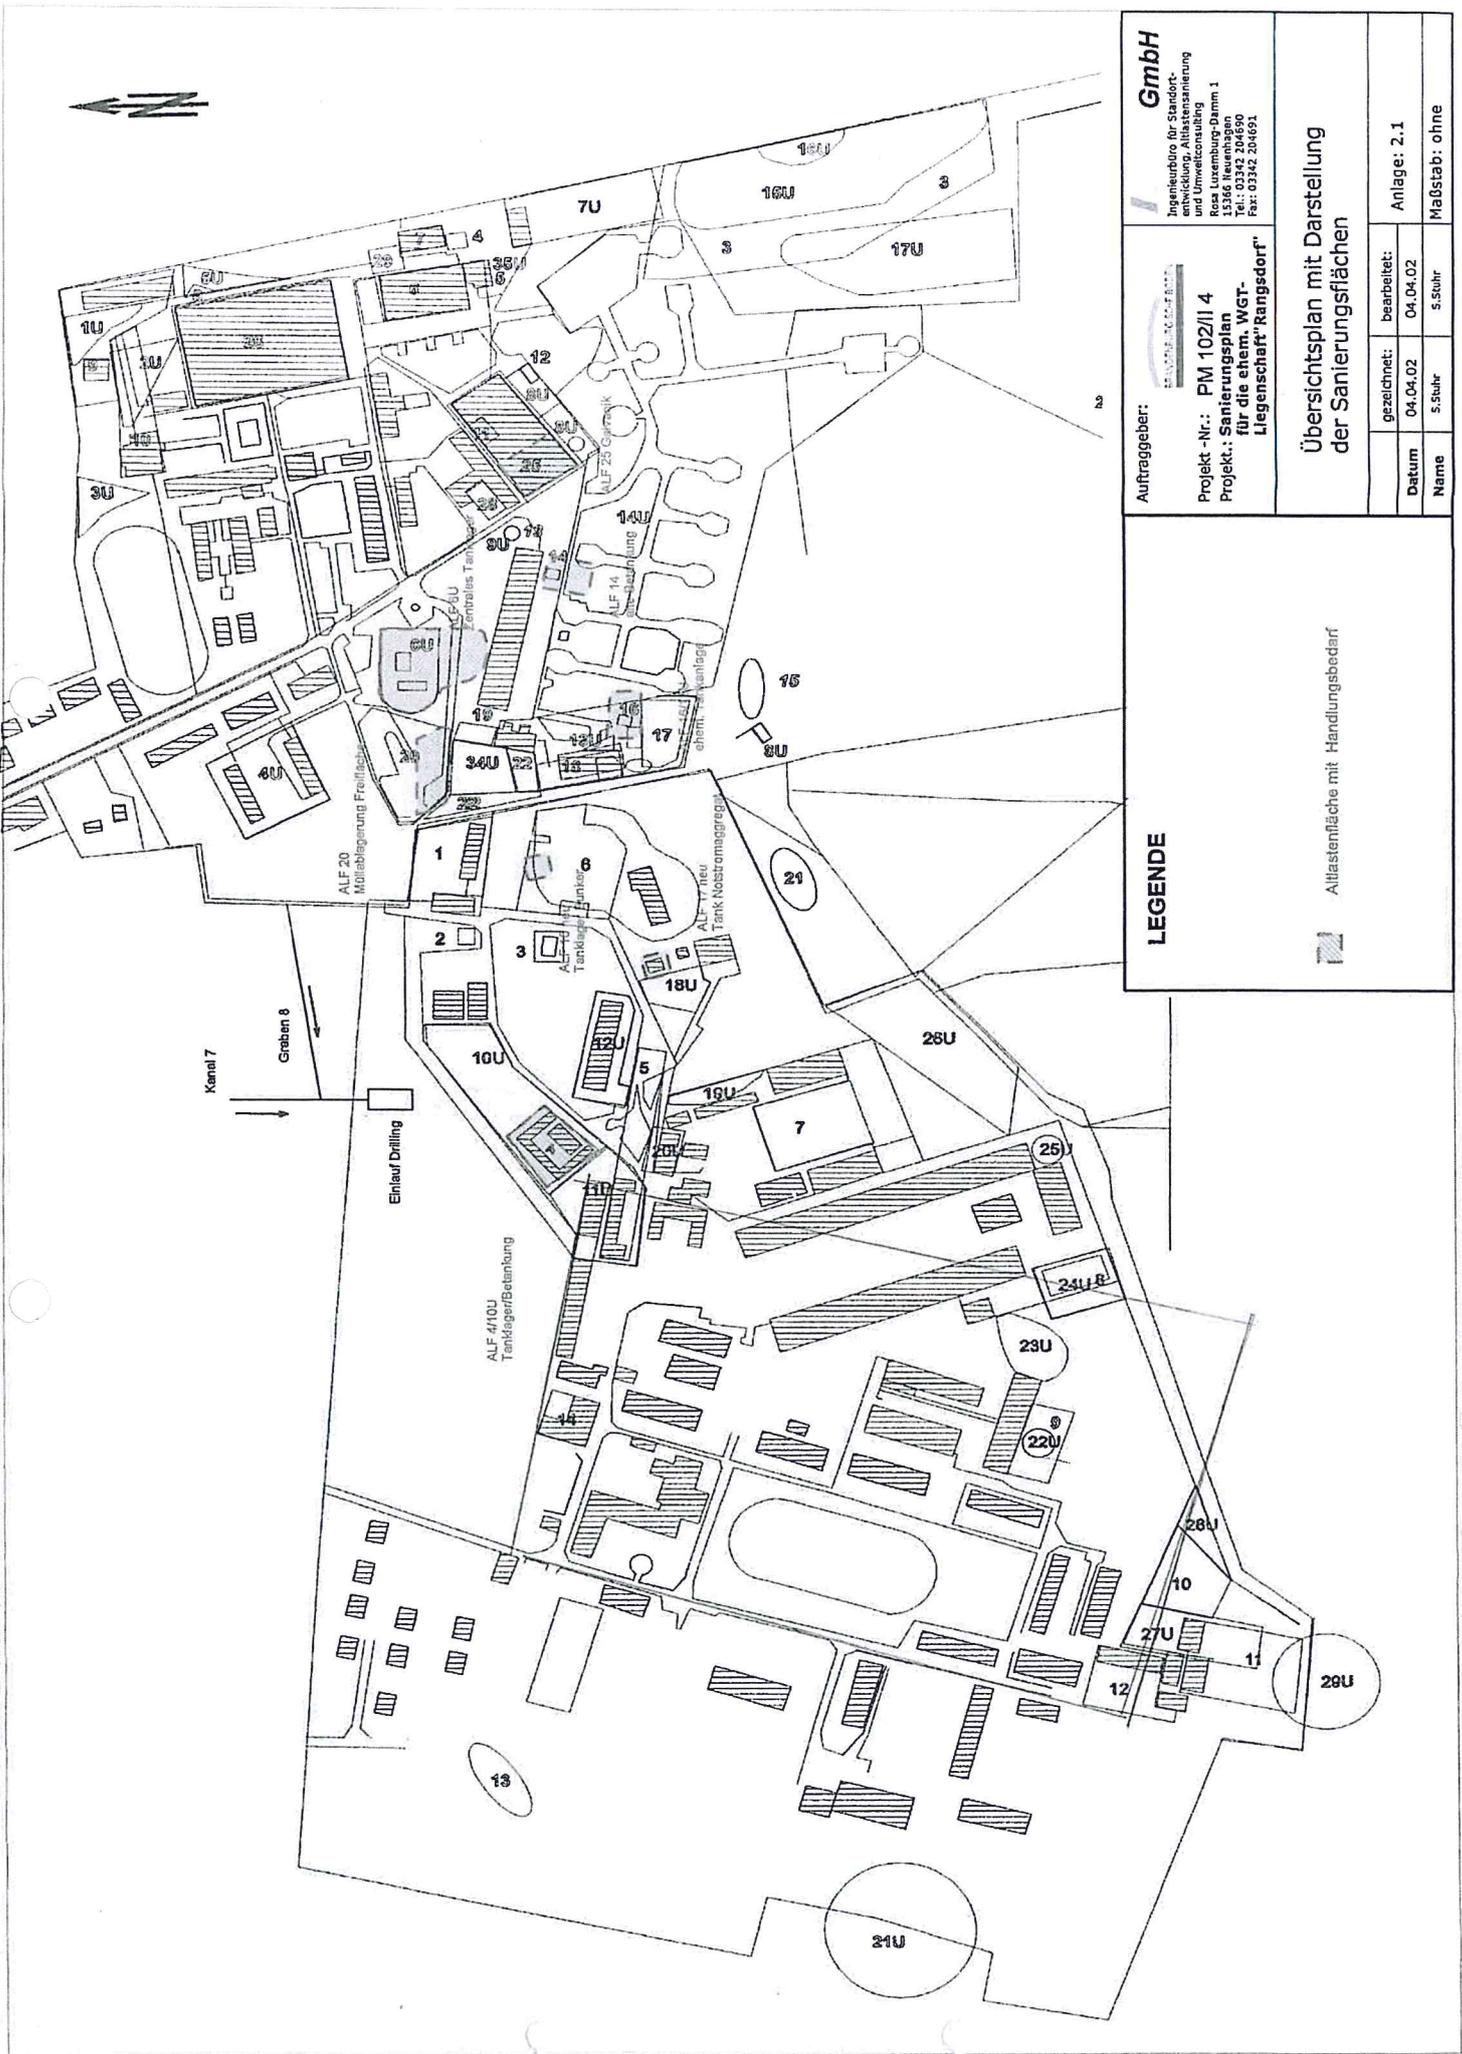
Übersichtskarten

GmbH Ingenieurbüro für Standort- entwicklung, Altlastensanierung und Umweltconsulting Rosa Luxemburg-Damm 1 53111 Bad Godesberg Tel.: 03342 204690 Fax: 03342 204693	Übersichtsplan mit Darstellung der Sanierungsflächen	
	gezeichnet: 04.04.02 bearbeitet: 04.04.02	Name: 5.Stuhr 5.Stuhr Maßstab: ohne
Auftraggeber: Projekt-Nr.: PM 102/II 4 Projekt: Sanierungsplan für die ehem. WGT- Liegenschaft 'Rangsdorf'	LEGENDE Altlastenfläche mit Handlungsbedarf

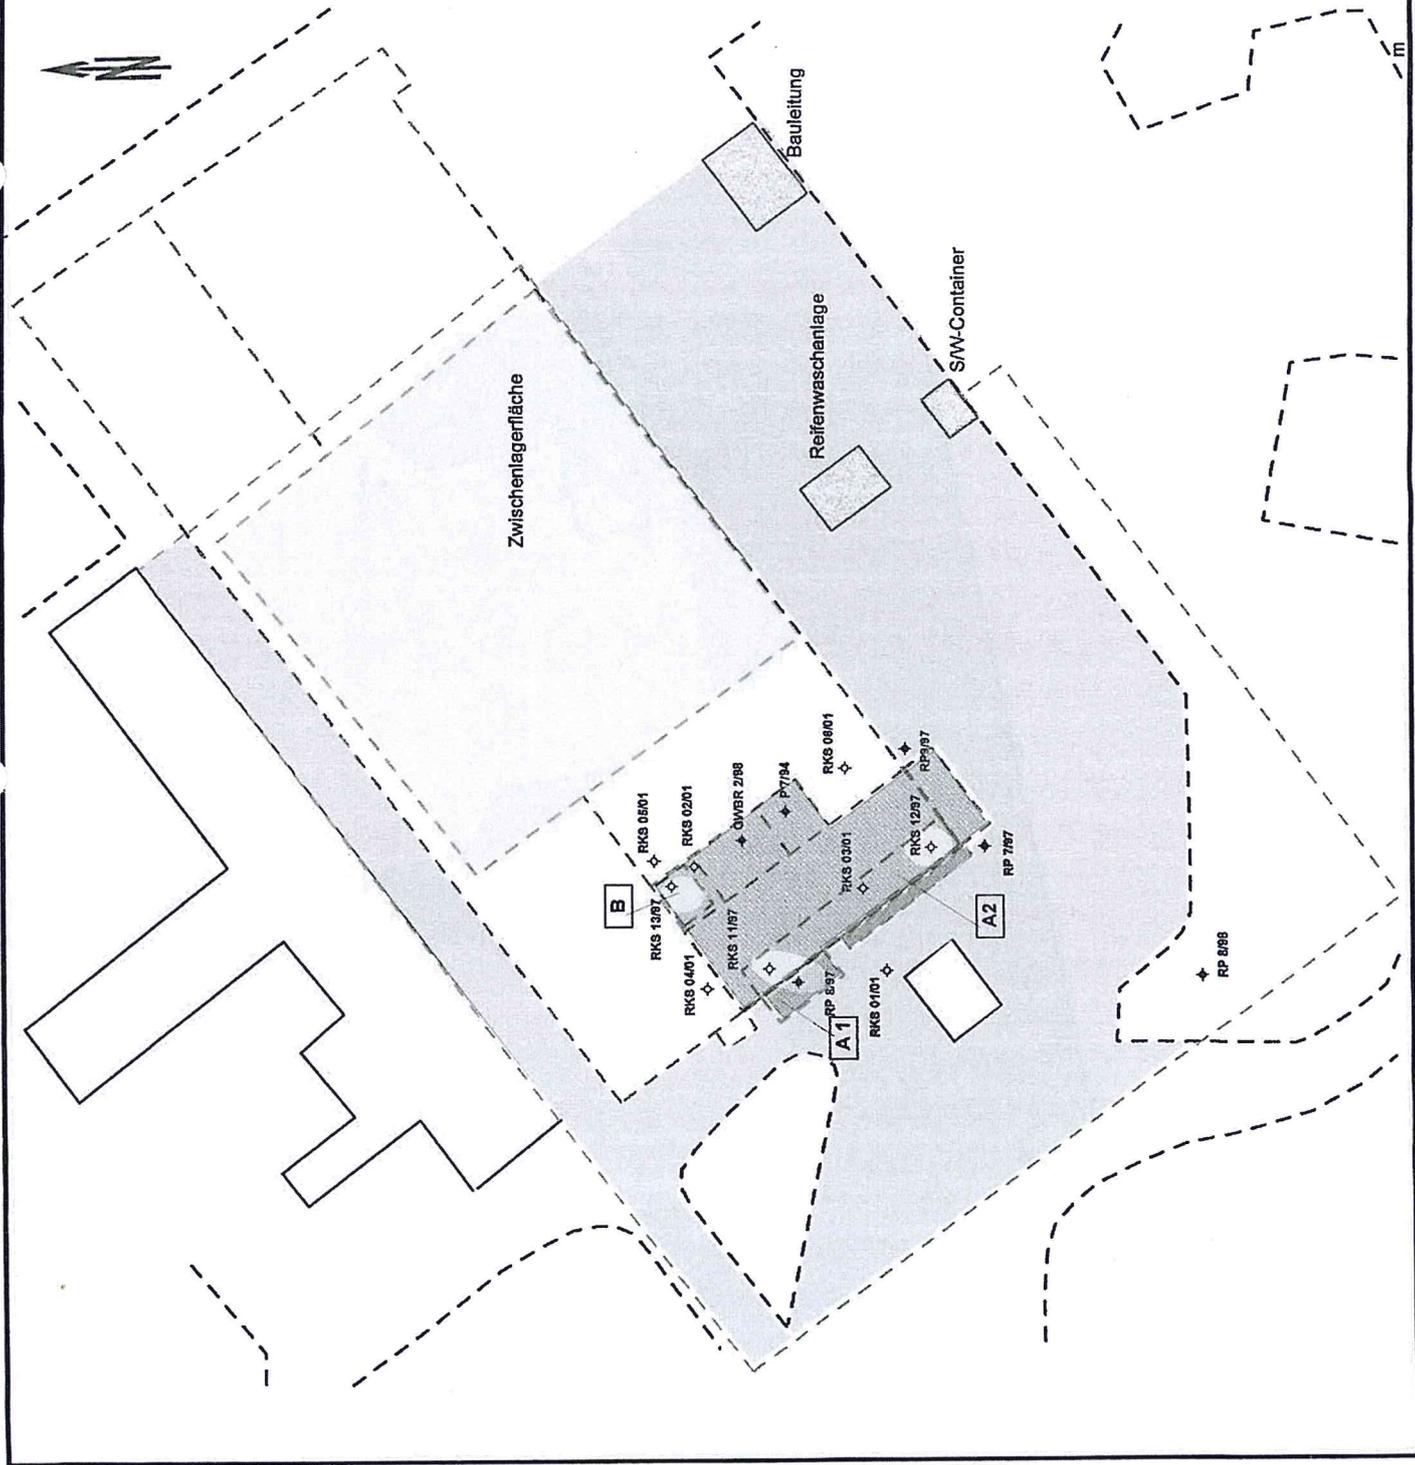
- RKS 23/97
◇
- ◆ Grundwasserstandsstelle
- x MKW-Gehalt in mg/kg
(2,5-3,5m u. GOK)

- MKW-Gehalt > 1000 mg/kg
- MKW-Gehalt > 5000 mg/kg
- Aushubbereich
- Weg/befestigte Flächen
- versiegelte Bereiche
- Gebäude
- Böschung

Erwartungsgemäß besitzt die Kontamination im Grundwasserschwankungsbereich (2,5-3,5 m u. GOK) die größte Ausdehnung mit den höchsten Belastungen. Hier wurden Maximalgehalte von 28.000 mg/kg für die Sondierung RP 21/97 festgestellt, die sich im direkten Schadenszentrum des Hauptbelastungsbereiches befindet. Von diesem fand die Schadstoffausbreitung auf der Grundwasseroberfläche statt und erstreckt sich in südliche Richtung bis etwa zum südlich angrenzenden Gebäude. Maximale BTEX-Belastungen wiesen die Sondierungen RKS 1/99 (146 mg/kg) und RP 21/97 (132 mg/kg) im Bereich des Schadenszentrums auf. Hinsichtlich der Einzelstoffzusammensetzung ist festzustellen, dass diese Gehalte sich zu 60-70% aus Xylenen und zu ca. 30-35% aus Ethylbenzen zusammensetzen, während die Benzenanteile nur <1 bis 3% betragen.

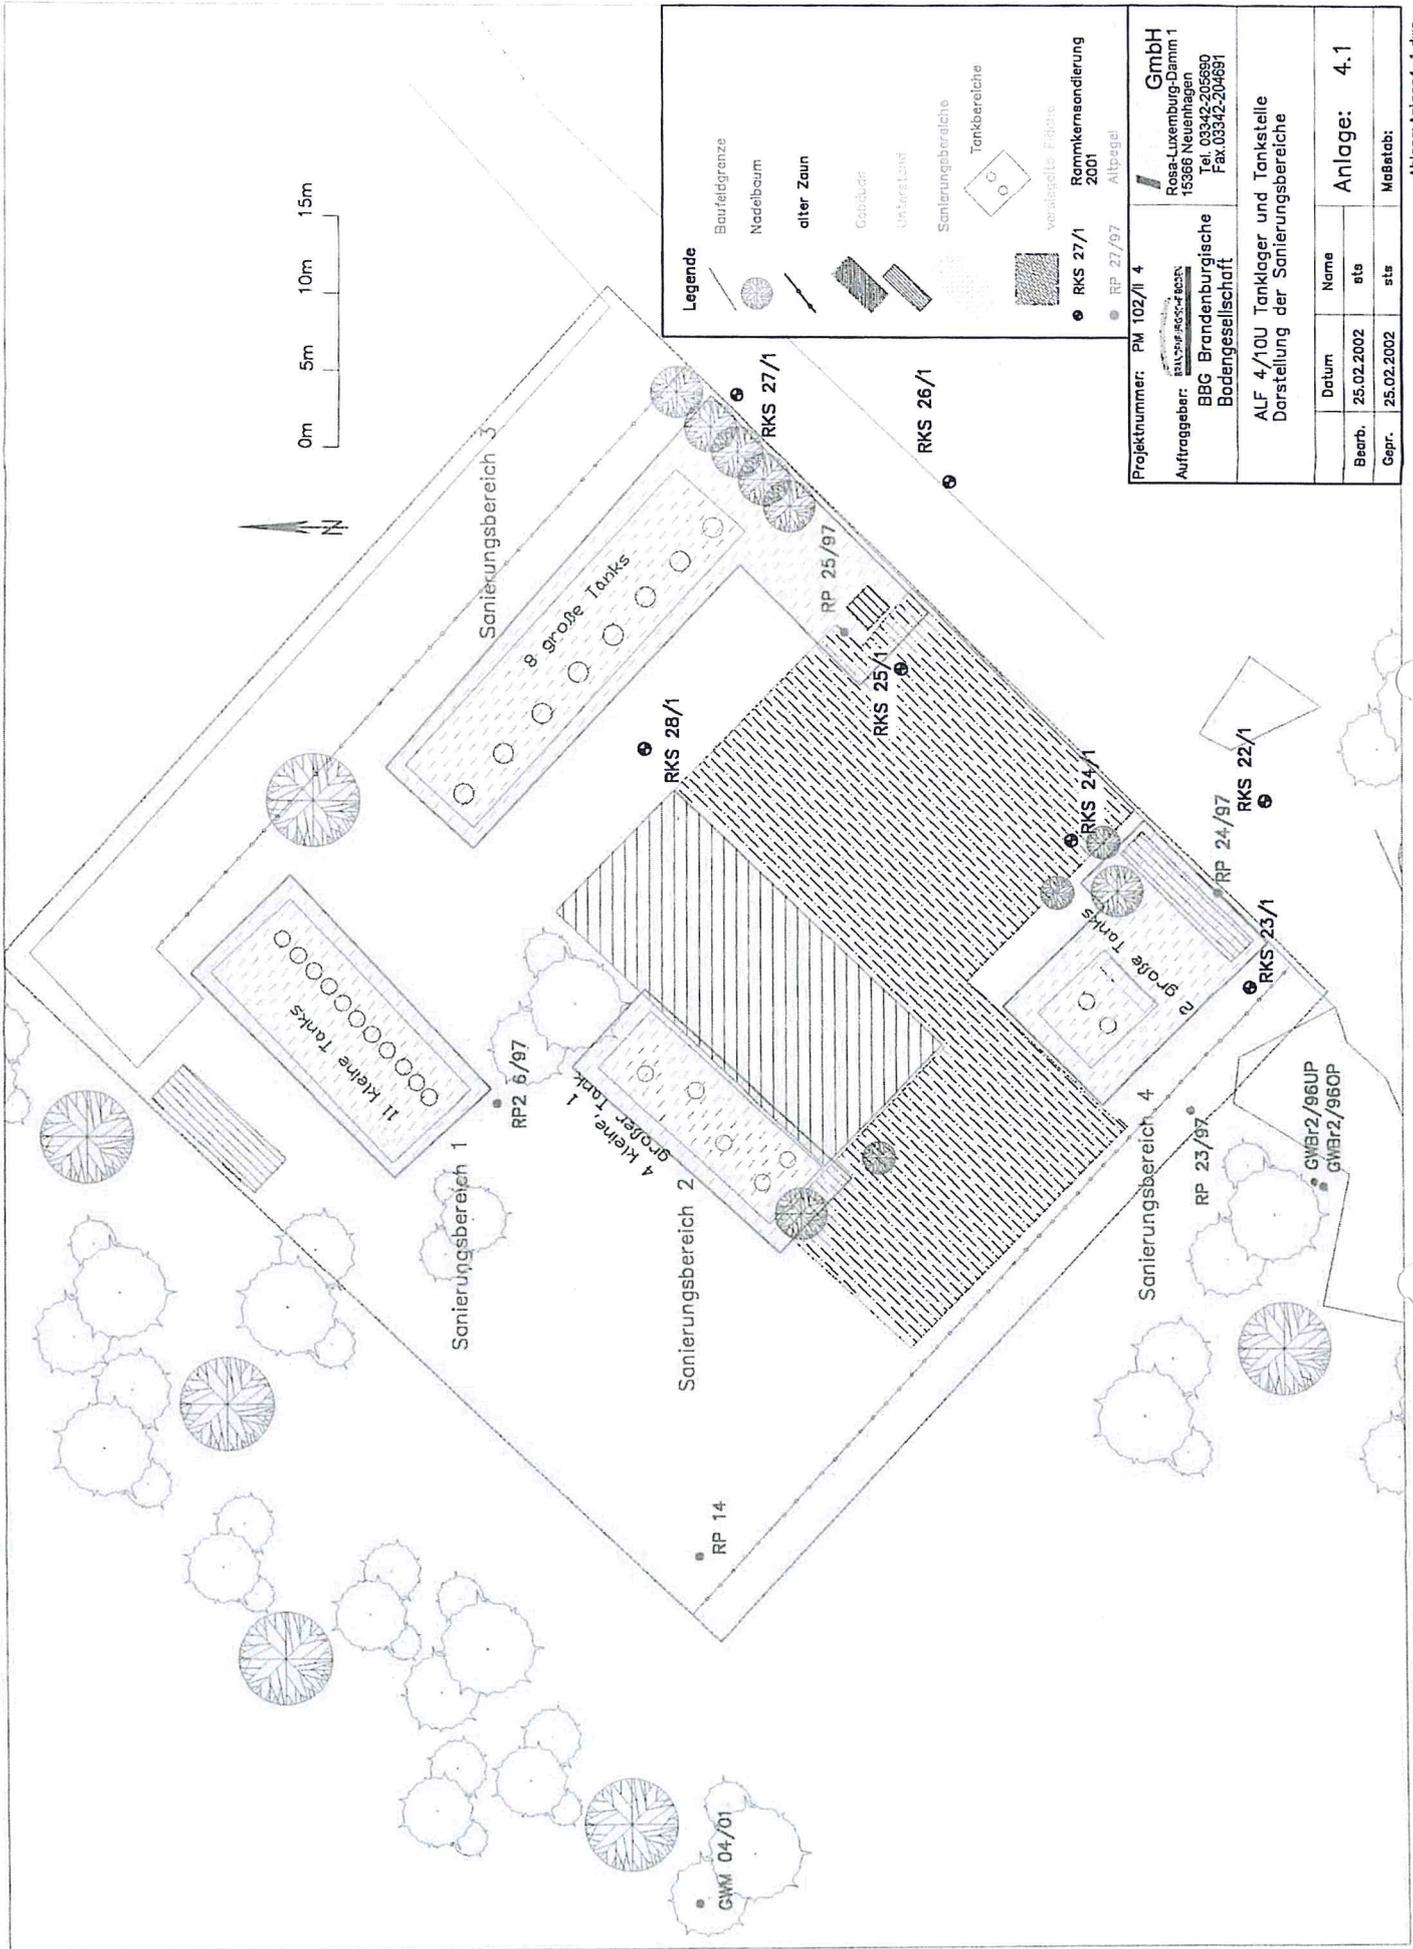
Nachrichteneinheit

Projektnummer: PM 102/1/4 Auftraggeber: <small>ELC/SP/AGS-4/BBG</small> BBG Brandenburgische Bodengesellschaft	GmbH Rosa-Luxemburg-Damm 1 15366 Neuenhagen Tel. 03342-205890 Fax. 03342-204691
ALF 4/10U Tanklager und Tankstelle Darstellung der Sanierungsbereiche	
Datum: 25.02.2002	Name: ats
Gepr.: 25.02.2002	Maßstab: 1:1000
Anlage: 4.1

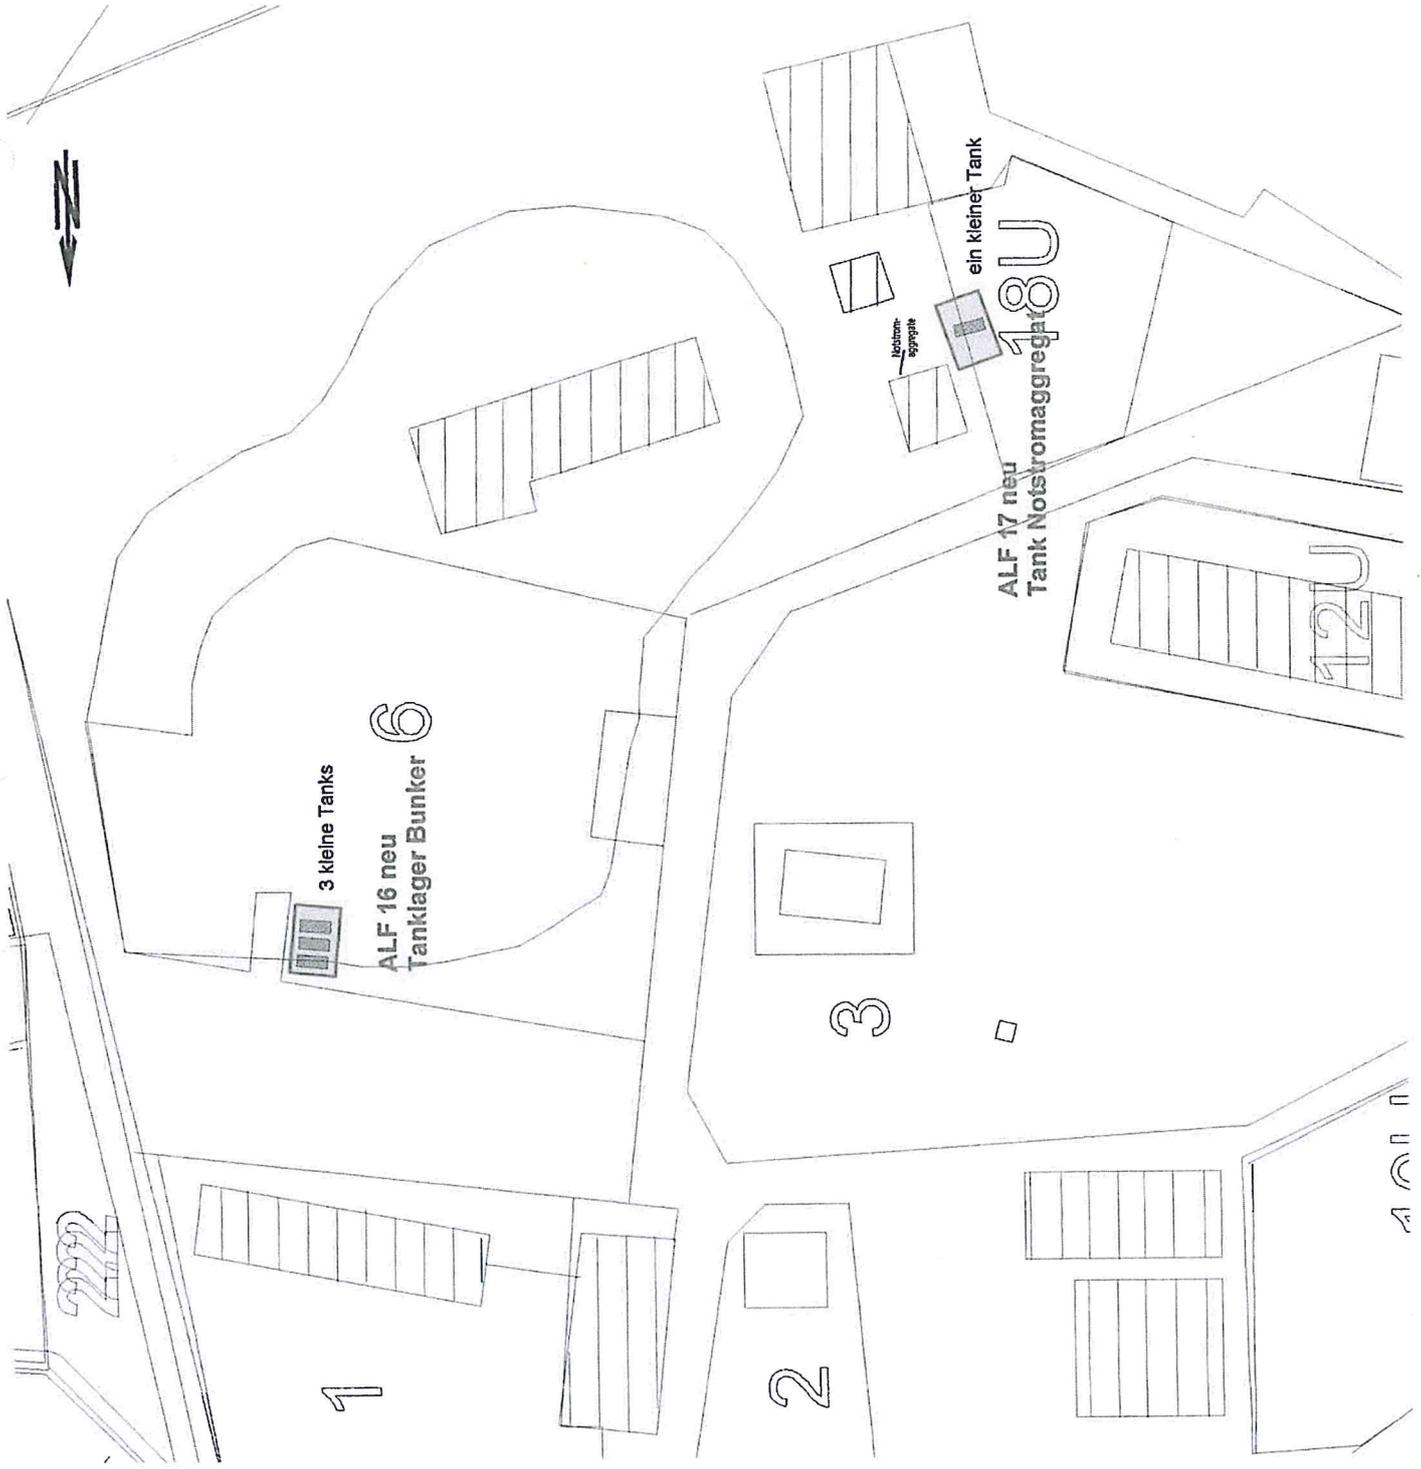
<p>GmbH Fachbüro für Standort- entwicklung, Altstandort- und Umweltsanierung Rosa Luxemburg-Damm 1 15366 Neuenhagen Tel.: 03342 204690 Fax: 03342 204691</p>	
<p>Auftraggeber: E.ON-ENERGIE-AG Projekt-Nr.: PM 102/II 4 Projekt: Sanierungsplan für die ehem. WGT- Liegenschaft "Rangsdorf"</p>	<p>bearbeitet: 04.04.02 s.Stuhr</p>
<p>Lageplan mit Darstellung der ALF 16neu und ALF 17neu</p>	
<p>Datum 04.04.02</p>	<p>gezeichnet: 04.04.02 s.Stuhr</p>
<p>Anlage: 4.2</p>	
<p>Maßstab: ohne</p>

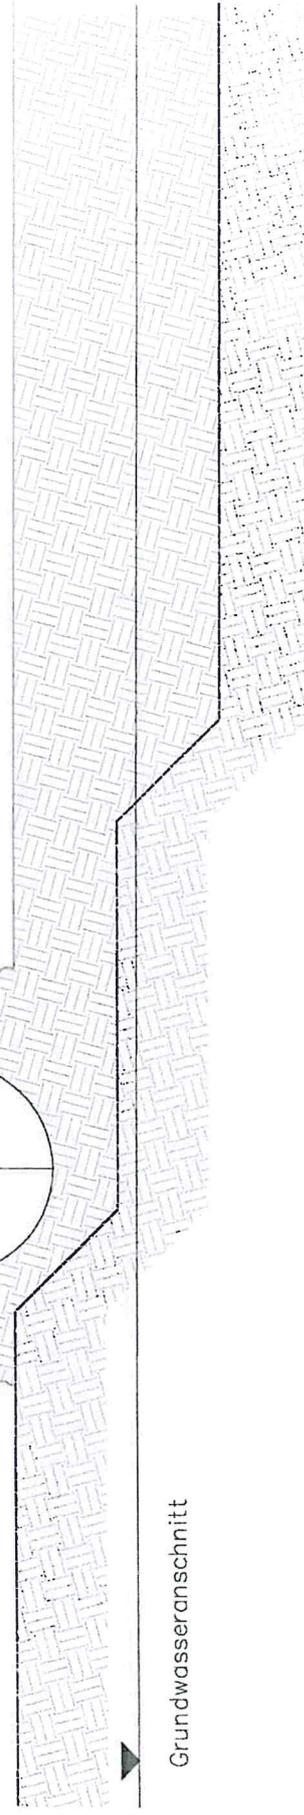
Prinzipskizze auszukofferte
Bodenbereiche und Tanks
(Ausgangszustand)

Grundwasseranschnitt

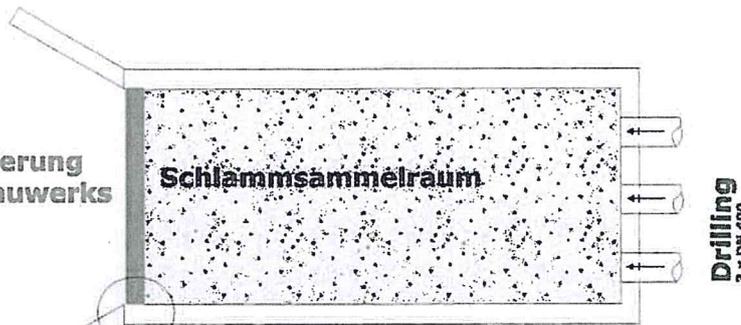
Einbau zur Funktionsänderung des Auslaufbauwerks

Für den Beginn der gewählten Sanierungsvariante des Drillings ist als Voraussetzung die vorlaufende bzw. parallele Maßnahme die Sanierung des Kanal 7 sowie des Graben 8 erforderlich. Somit ist für das Einlaufbauwerk kein Eintrag von kontaminiertem Schlamm mehr zu besorgen. Daraus resultiert, dass aus sanierungstechnischen Erfordernissen nach der Entnahme des kontaminierten Schlammes keine Umbauten erforderlich sind. Lediglich die Sanierung der altersbedingt vorhandenen Bauschäden sollte realisiert werden.

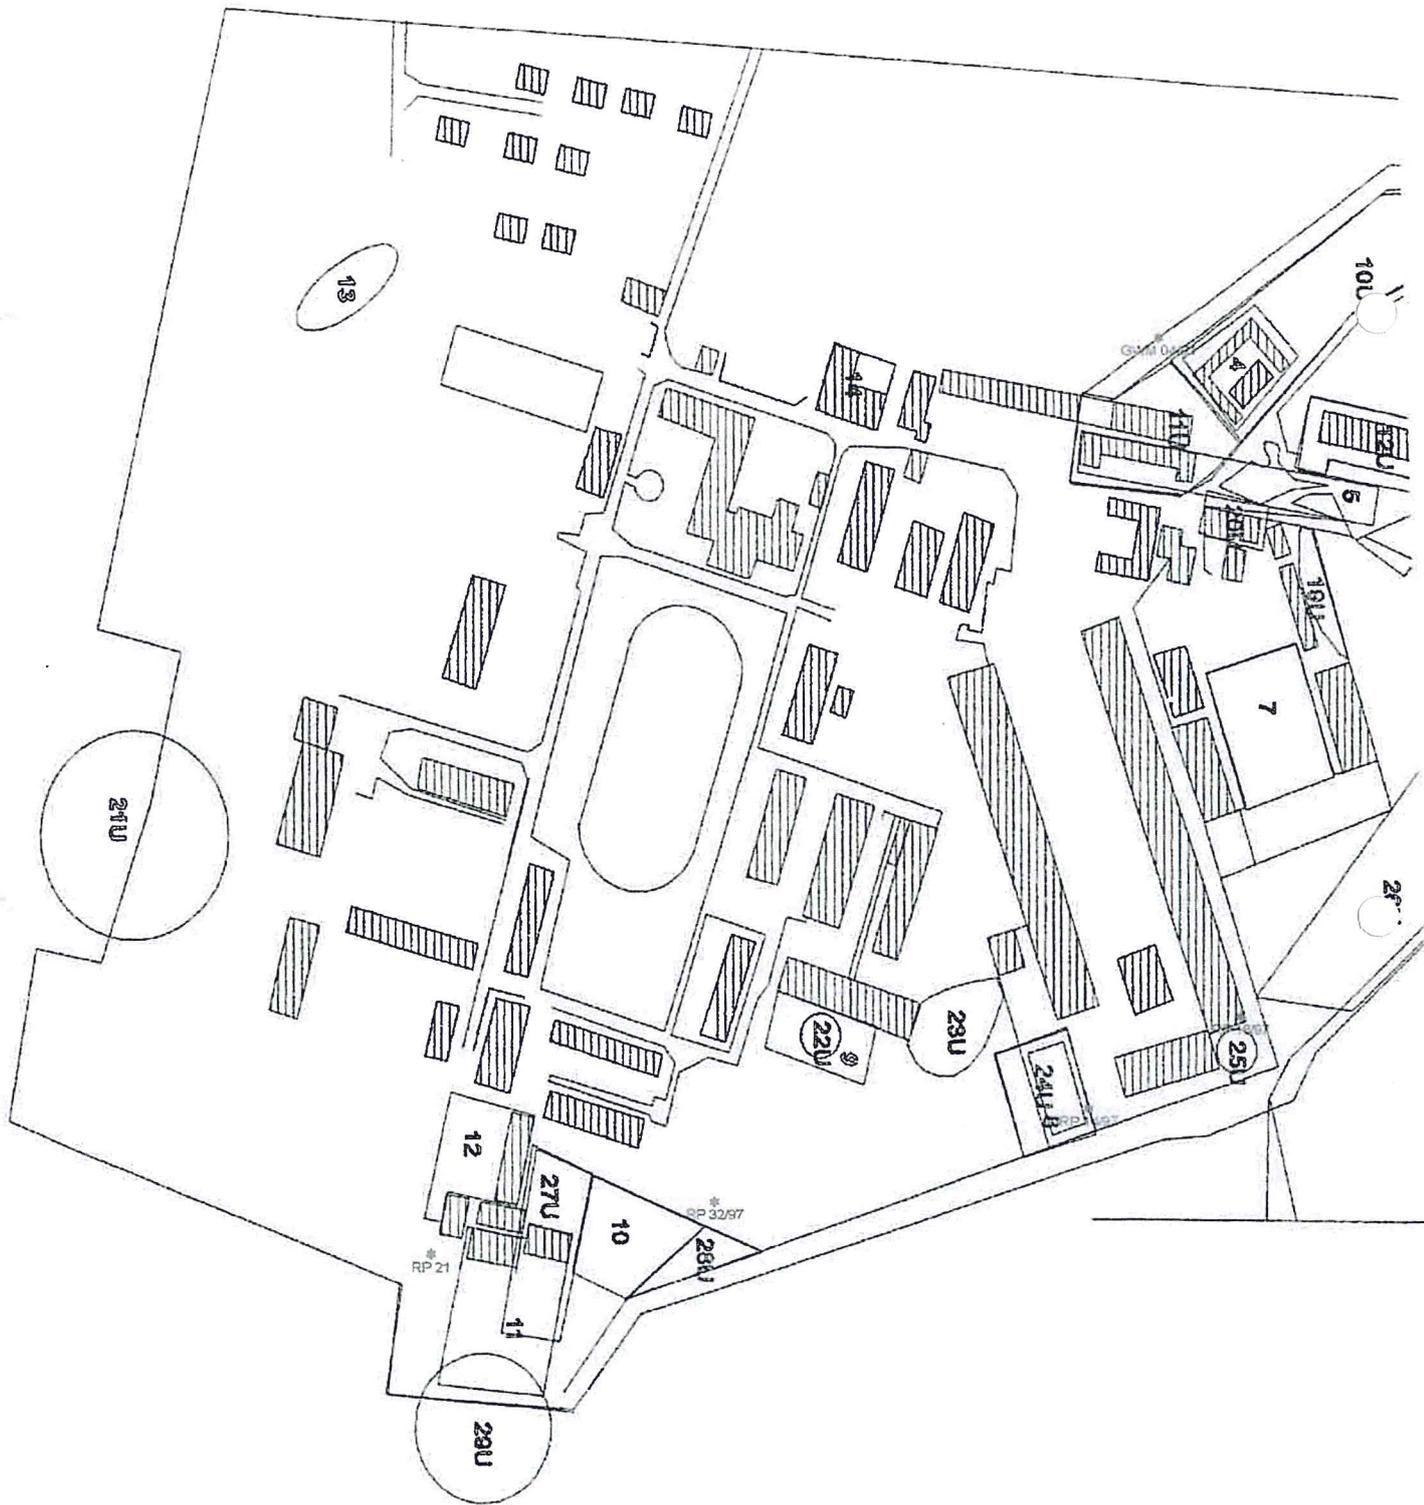
**Übersichtskarte WGT-Liegenschaft Rangsdorf
Meßstellenplan für das Monitoring**

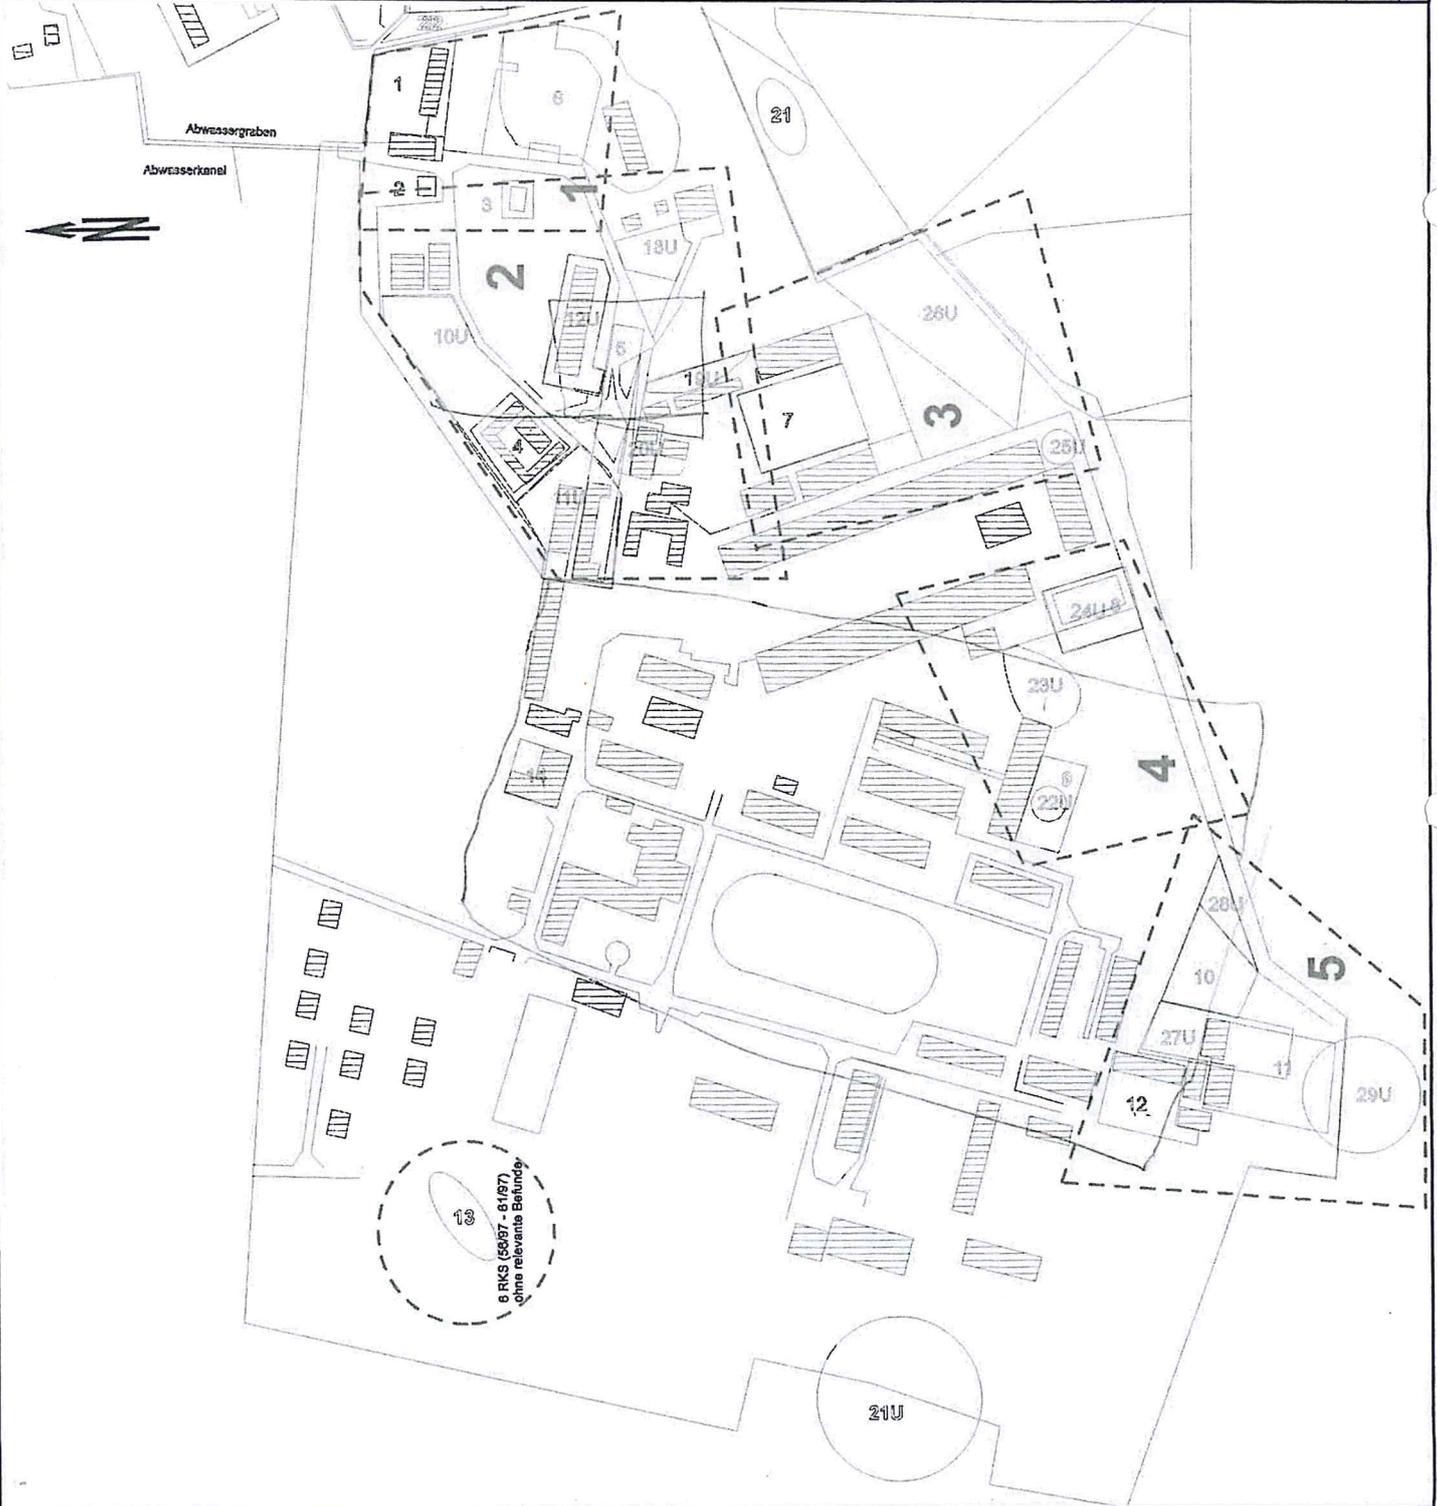
**Übersichtskarte Nachrichteneinheit
 Unterteilung in Teilflächenkarten**

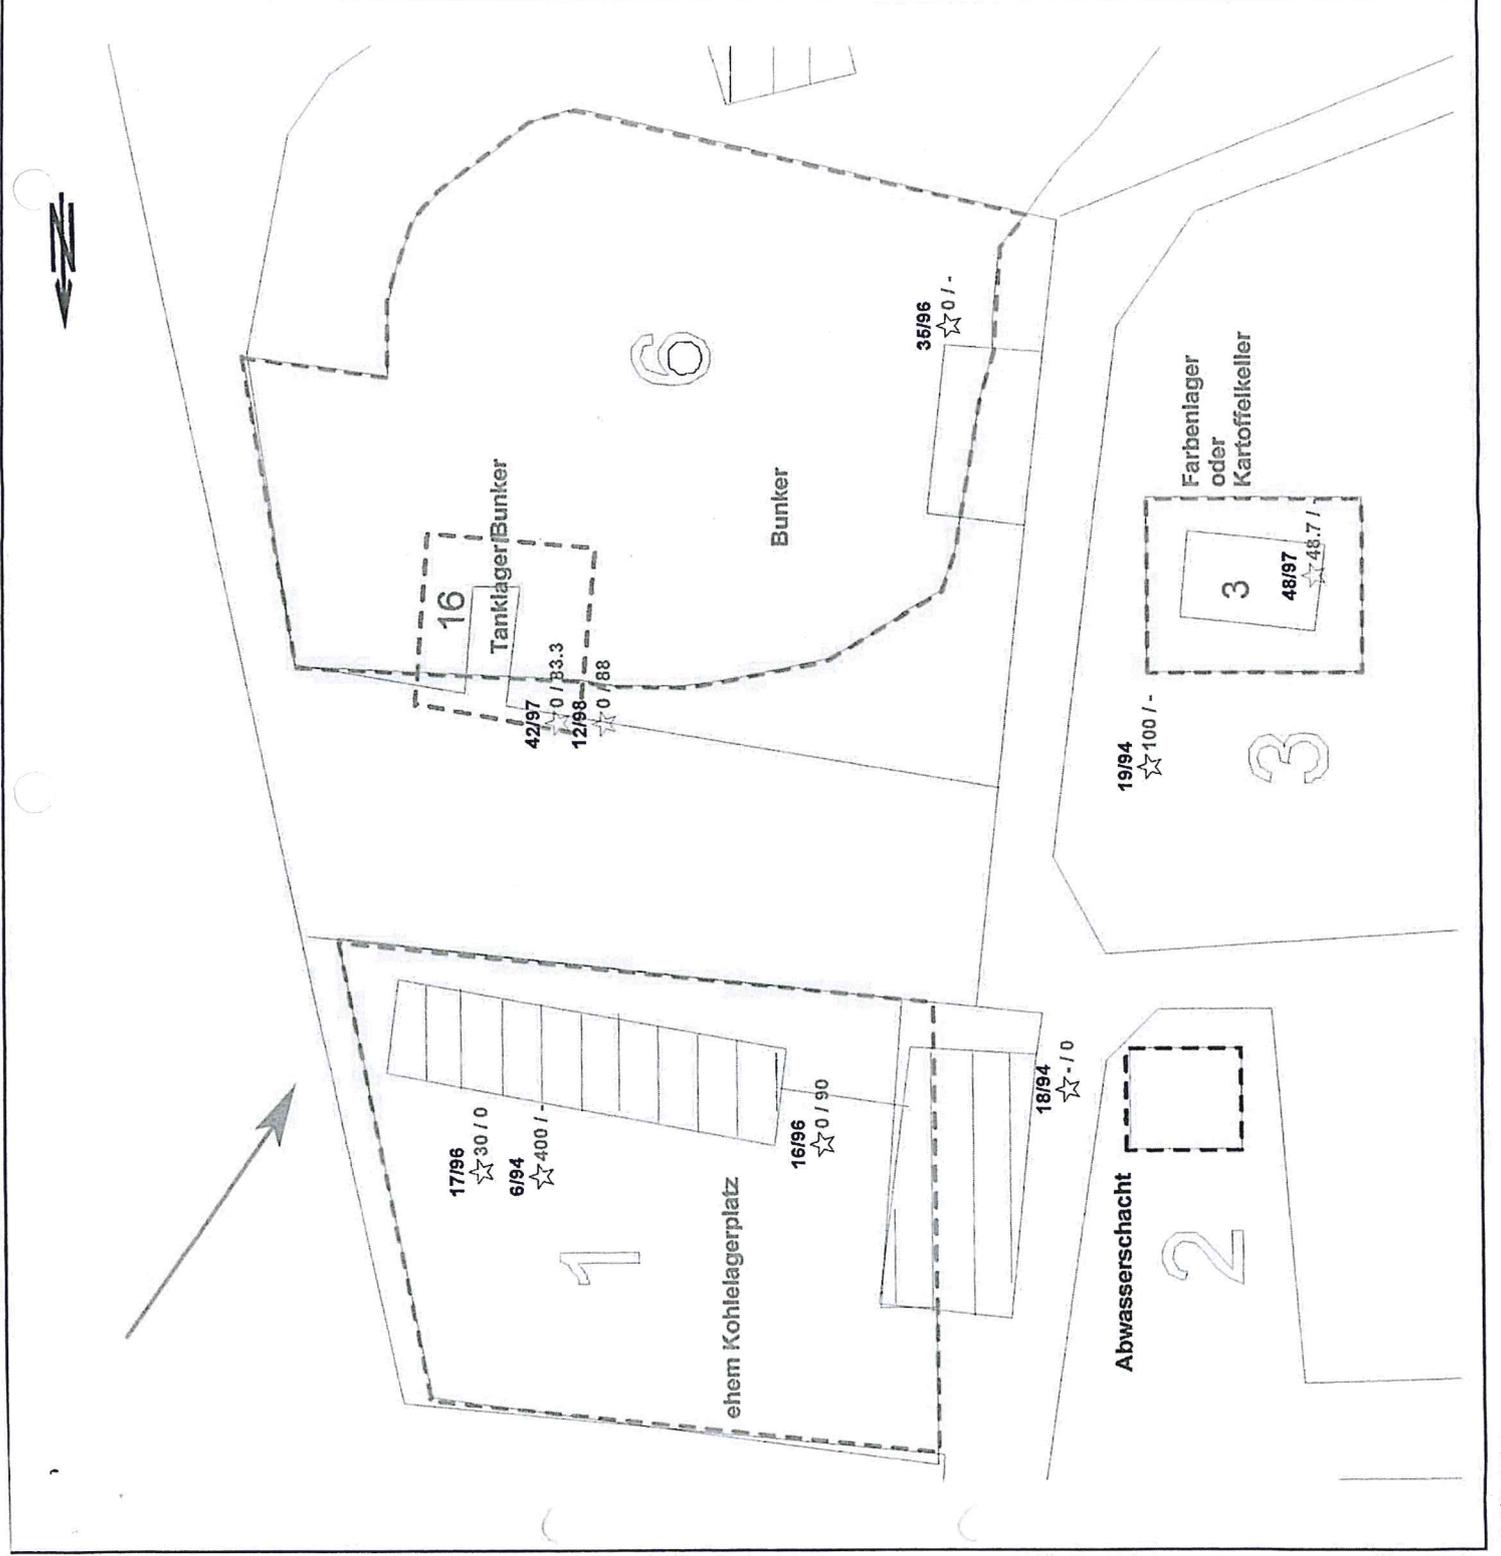
Nachrichteneinheit, Teilfläche 1
 Darstellung der MKW-Belastung

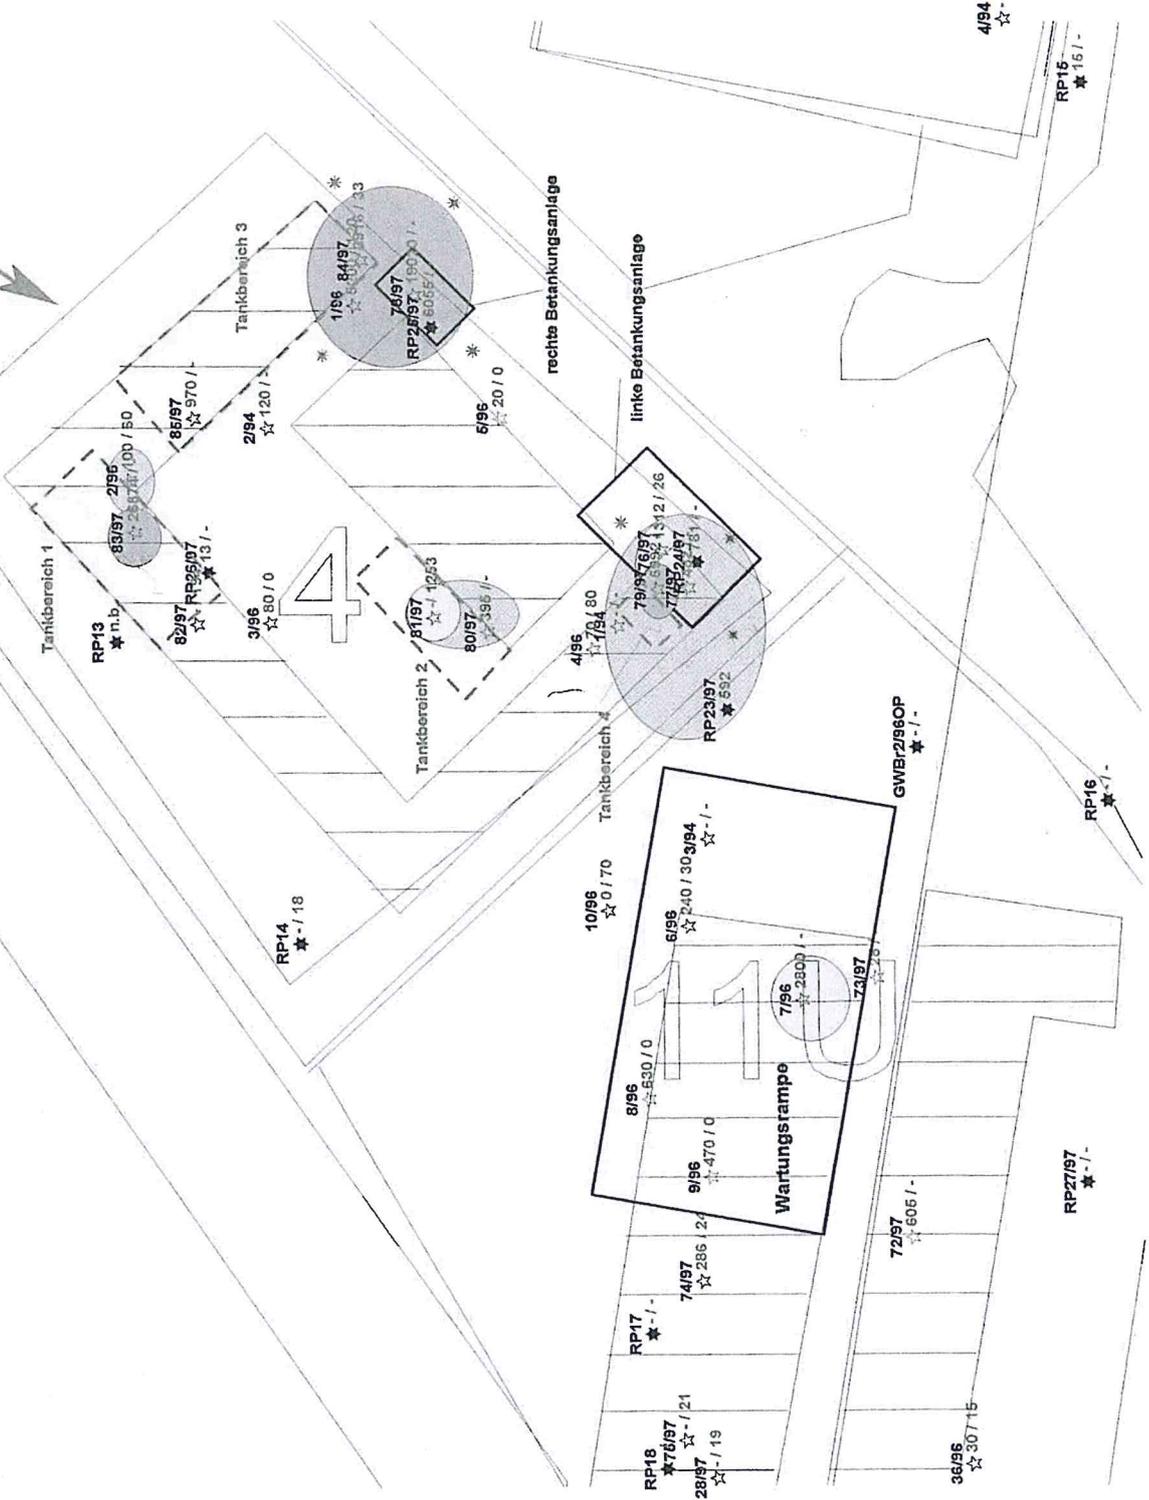
KS 4/10U Tanklager und Tankstelle
 Darstellung der Aufschlüsse
 und der MKW/BTEX - Belastung

Das Grundwasser weist im Schadenszentrum eine starke Beeinträchtigung durch BTEX und untergeordnet durch MKW auf. Maximale Konzentrationen wurden mit 1100 µg/l BTEX und 260 µg/l MKW in der Messstelle RP 22/97 (direkt im Schadenszentrum) festgestellt. Hinsichtlich der Einzelstoffzusammensetzung ist festzustellen, dass sich die BTEX-Gehalte überwiegend aus Ethylbenzen und m,p-Xylen zusammensetzen. Benzen ist untergeordnet anzutreffen.

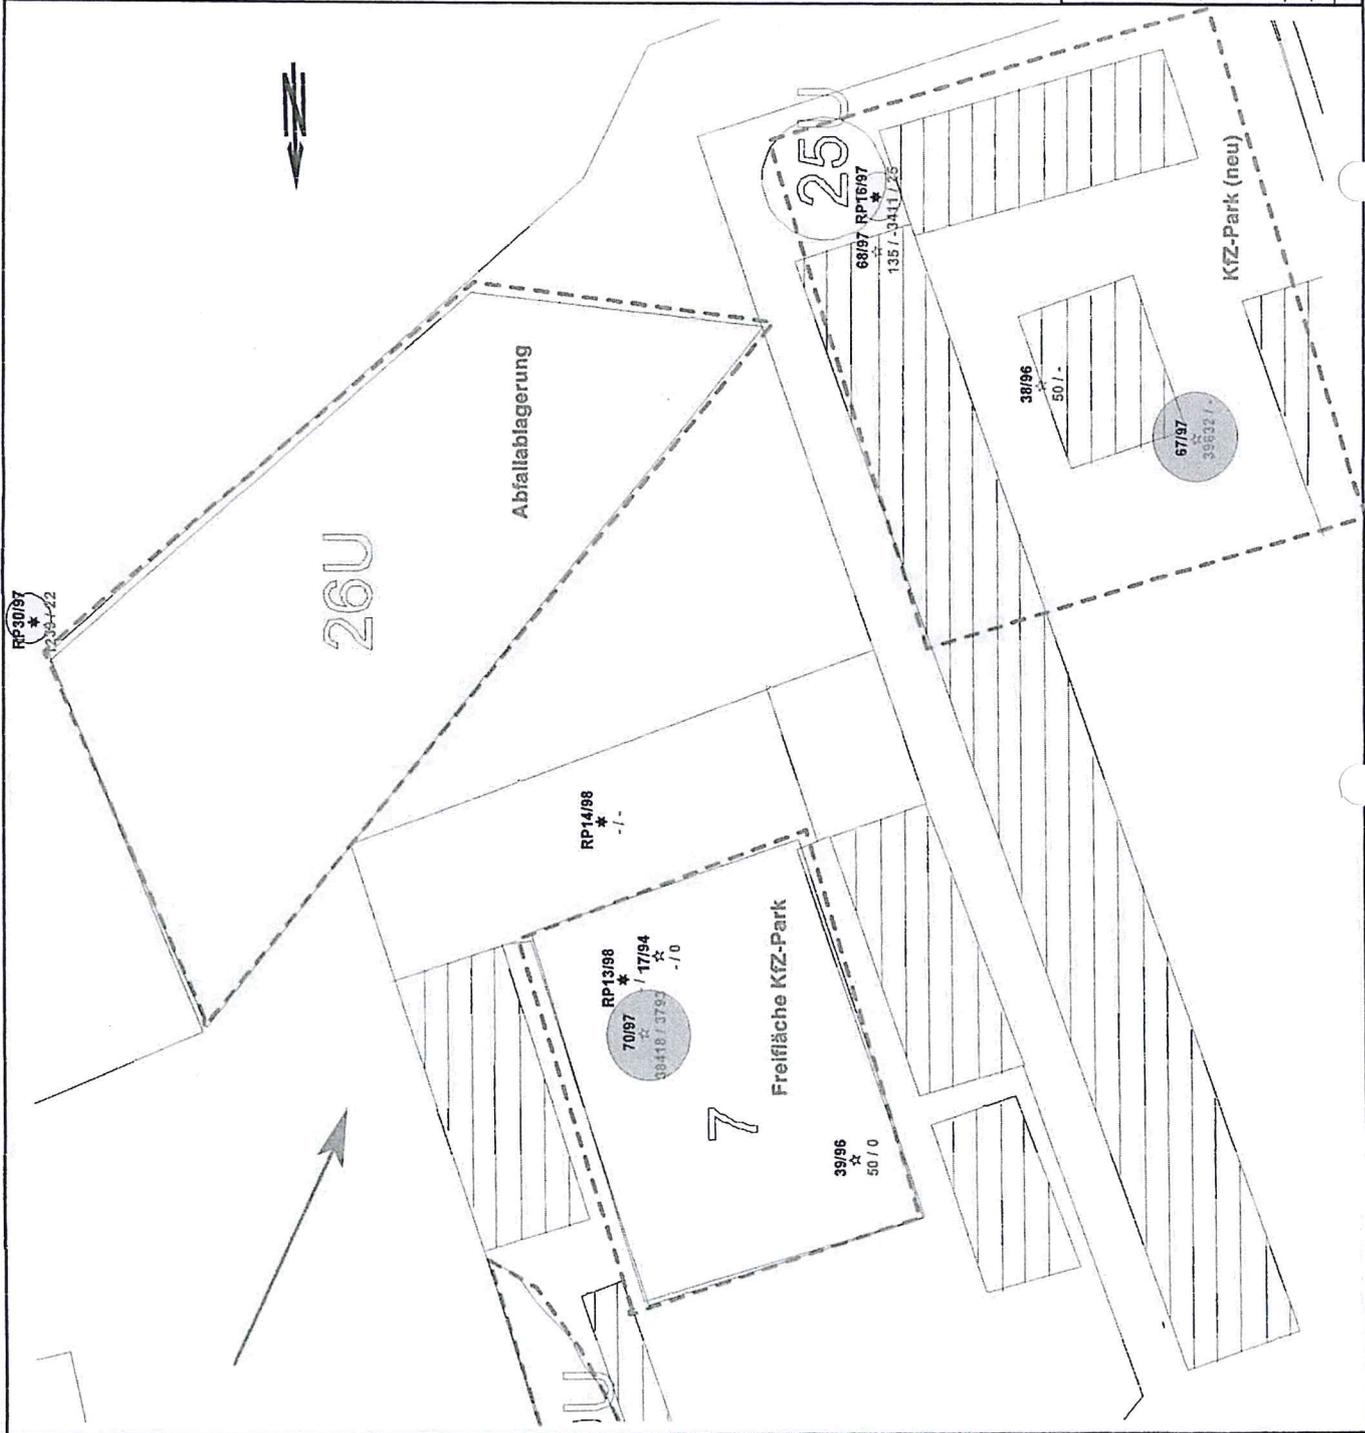
Nachrichteneinheit, Teilfläche 3
 Darstellung der Aufschlüsse und der MKW-Belastung
