Archiv PM 102/II 3

Sanierungsplan
Ehemalige WGT-Liegenschaft Rangsdorf
(PM 102/II 4)

Auftraggeber: Land Brandenburg – Grundstücksfonds Brandenburg
vertreten durch das
Ministerium für Finanzen
vertreten durch die
Brandenburgische Boden Gesellschaft
für Grundstücksverwaltung und -verwertung mbH
Hauptallee 166/6
15838 Waldstadt (b. Wünsdorf)

erarbeitet durch: **ISAC GmbH**
Ingenieurbüro für Standortentwicklung,
Altlastensanierung und Umweltconsulting
Rosa-Luxemburg-Damm 1

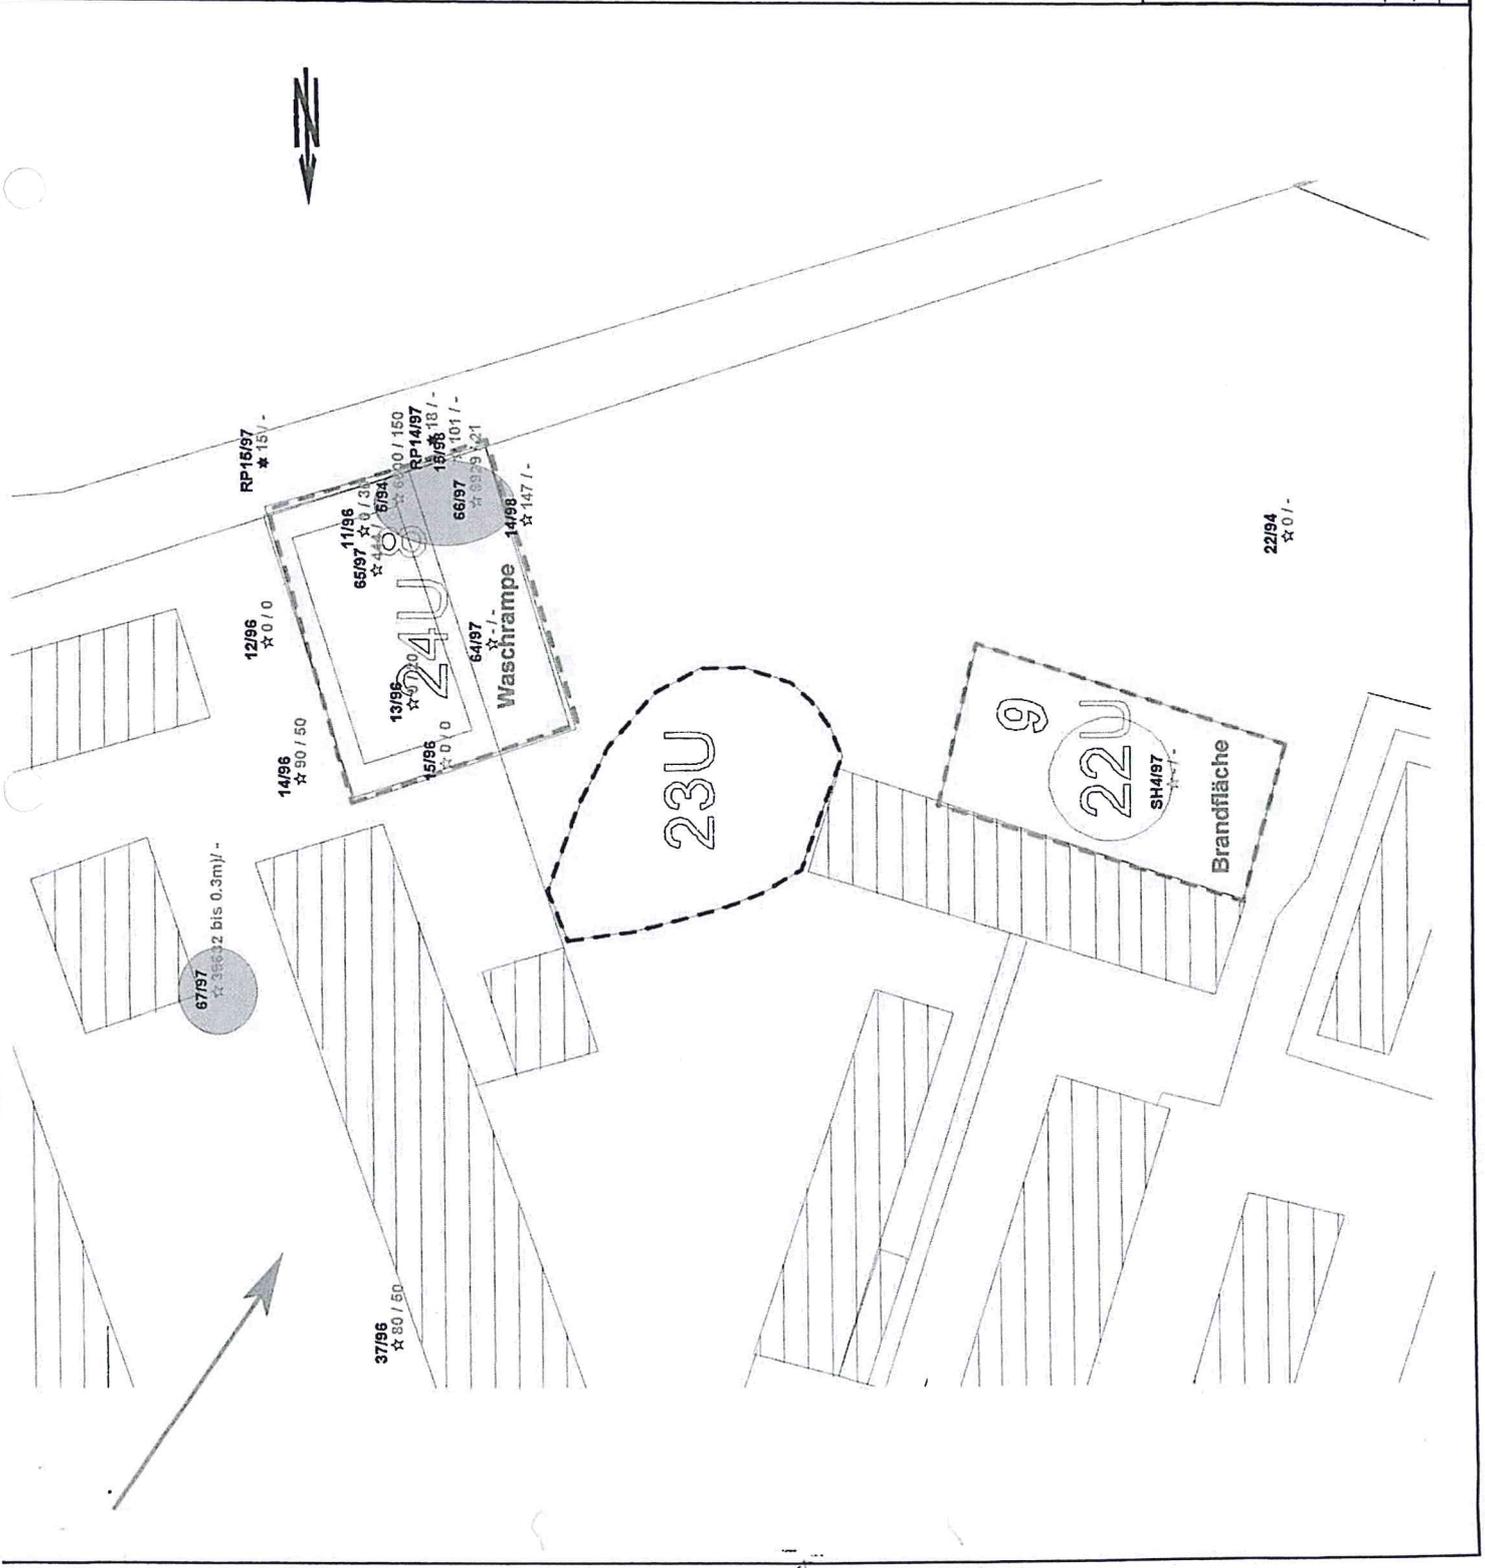
Nachrichteneinheit Teilfläche 4,
 Darstellung der Aufschlüsse
 und der MKW-Belastung
