## Maßnahmekatalog

**BUC-36 (ehem. Buckerwerke Rangsdorf)**

Plan Maßnahmekatalog

Anlage - Nr.: 1

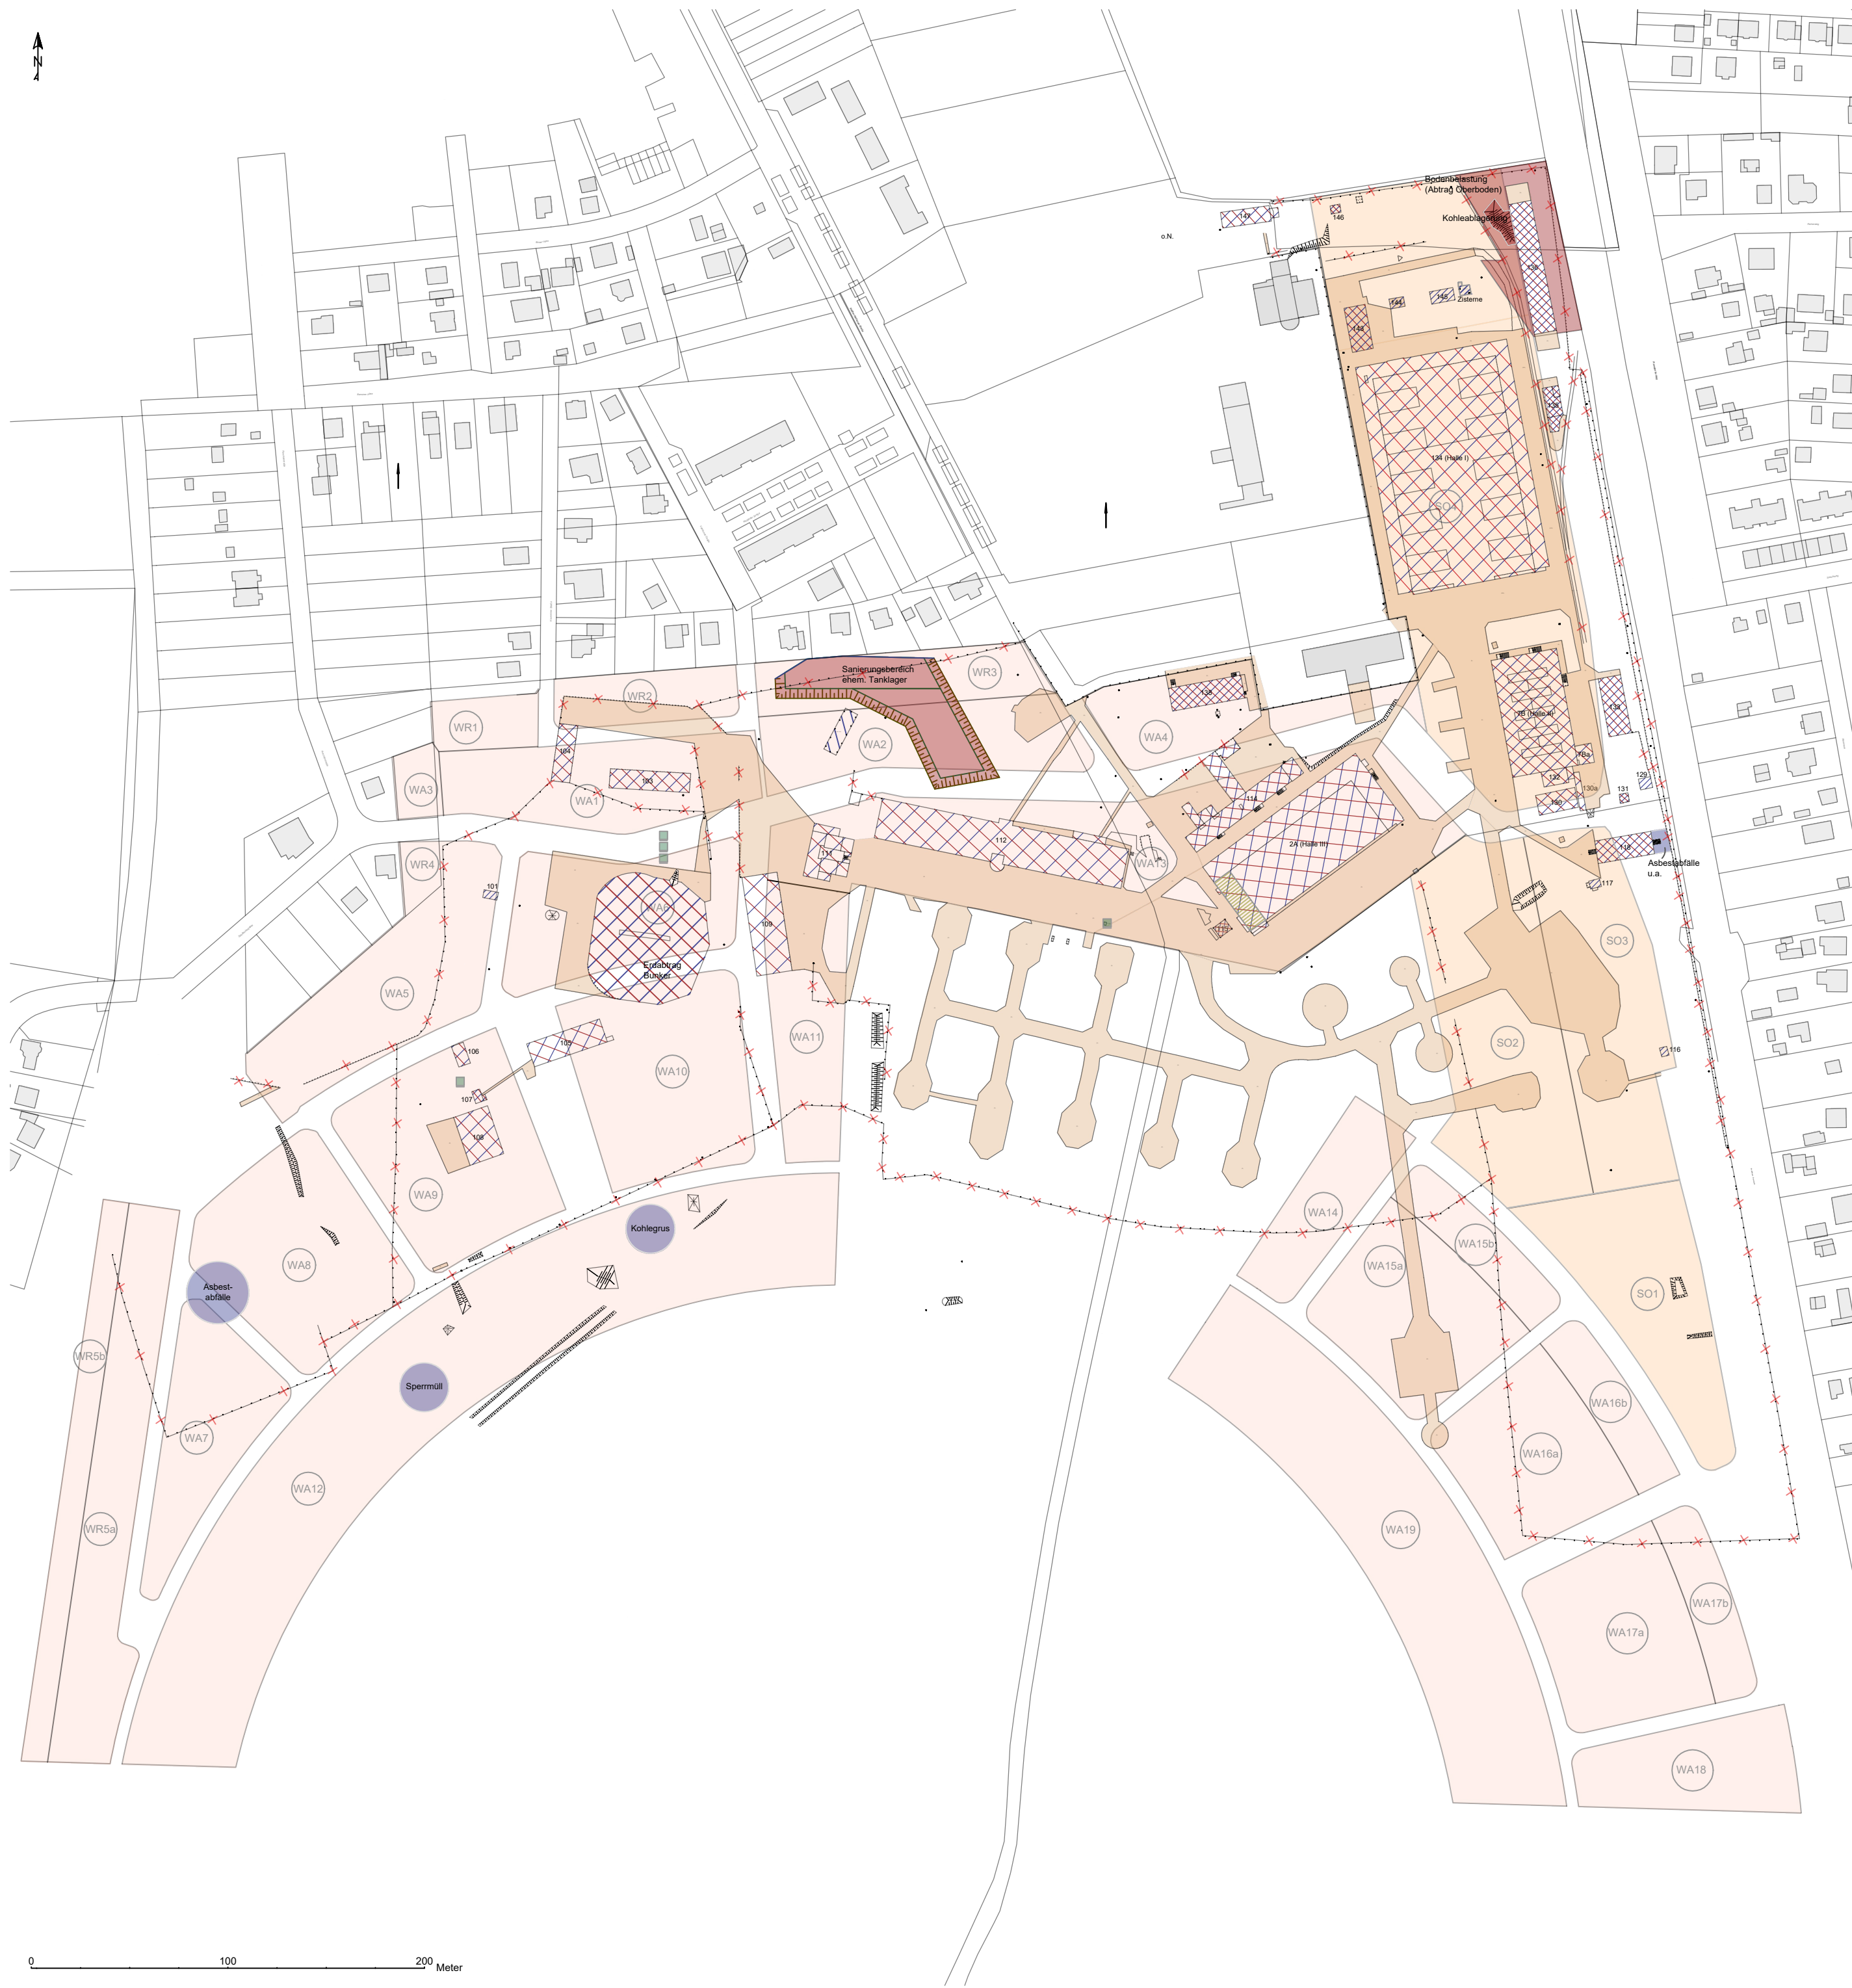
Maßnahmekatalog

| | Pos. 1.1 Altlastensanierung (Galvanik) |
| | Pos. 2 Schadstoffsanierung |
| | Pos. 3.1 Abbruch nicht statisch |
| | Pos. 3.2 Abbruch Gebäude |
| | Pos. 3.3 Rückbau |

| | Abfallentsorgung (gefährliche Abfälle) |
| | Altlastensanierung (Erdarbeiten) |
| | Rückbau unterirdischer Tanks |
| | allg. Flächenberäumung (Zäune, Gleise, etc.) |
